## INFORME FINAL

### TRABAJOS DE DOCUMENTACIÓN Y ARRANQUE DE GRAFITIS HISTÓRICOS EN EL EDIFICIO SITUADO EN LA PLAZA DEL GATO, 3 DE BUITRAGO DEL LOZOYA (MADRID)

Dir. Gral. de Patrimonio Histórico. Vicepresidencia. Consejería de Cultura y Deporte y Portavocía del Gobierno. Comunidad de Madrid

**RENO ARQUEOLOGÍA**

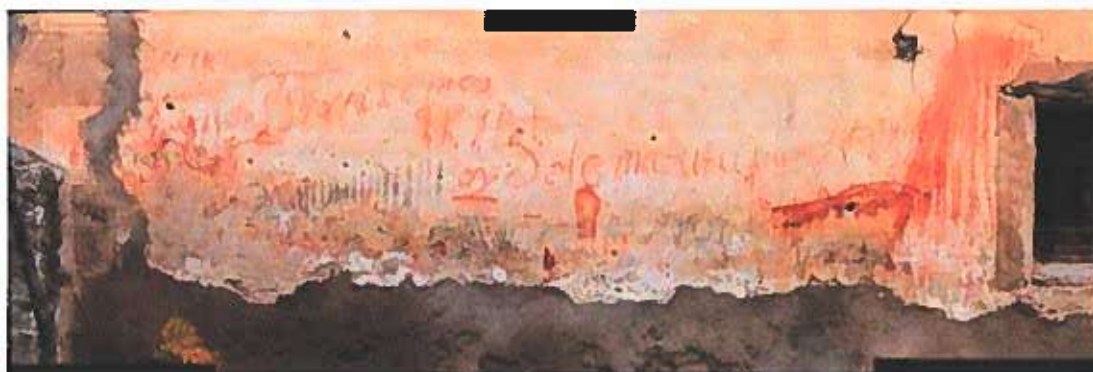
- **Panel A:** Sus dimensiones son 5,40 m. de largo por 1,40 m. de alto

En este panel se reconocen grafitis realizados mediante la técnica del grabado y de la pintura, utilizando tres de los tipos de pigmentos, el rojo de almagre, el negro con "moreno" o carbón vegetal y el grafito.

La parte inferior del panel se ha perdido por completo al haberse desprendido el revoco sobre el que se realizaron los grafitis, sustituyéndose por un enfoscado de cemento. Una gran grieta recorre longitudinalmente el extremo Oeste de este panel, rellenada con cemento, que también ha dañado una parte de estas expresiones gráficas.

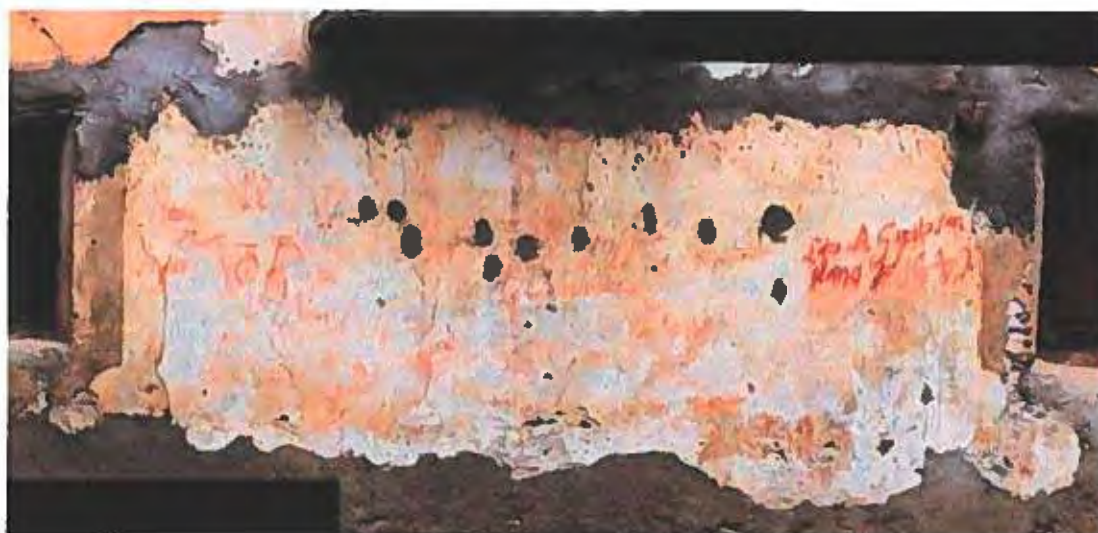
- **Panel B:** Sus dimensiones son 3,65 m. de largo por 1,40 m. de alto

En este panel que ocupa el centro de la pared se reconocen grafitis realizados mediante la técnica del grabado y de la pintura, utilizando tres de los tipos de pigmentos, el rojo de almagre, el negro con "moreno" o carbón vegetal y el grafito.

Al igual que el anterior, la parte inferior del panel se ha perdido por completo al haberse desprendido el revoco sobre el que se realizaron los grafitis, sustituyéndose por un enfoscado de cemento. Una gran grieta que recorre horizontalmente la parte superior de este panel, así como una serie de agujeros, ambos rellenados con cemento, que también han dañado una parte de estos grafitis.

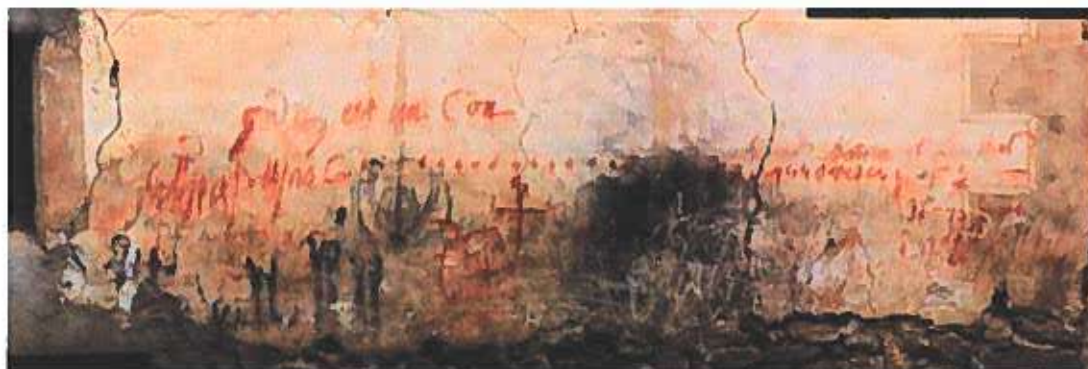
- Panel C: Sus dimensiones son 5,20 m. de largo por 1,40 m. de alto

En este panel que ocupa el extremo Este de la pared se reconocen grafitos realizados mediante la técnica del grabado y de la pintura, utilizando los cuatro tipos de pigmentos, el rojo de almagre, el negro con "moreno" o carbón vegetal, el grafito y el negro con pez.

En este caso la parte inferior del panel se ha perdido por completo al haberse desprendido el revoco sobre el que se realizaron los grafitos, dejando a la vista el aparejo de sillarejo constructivo del edificio. Esta parte del edificio es la que presenta más problema de ruina, habiendo perdido el tejado y presentando varias grietas estructurales. Una gran mancha central negra y trazos con pintura blanca han dañado también una parte del panel.

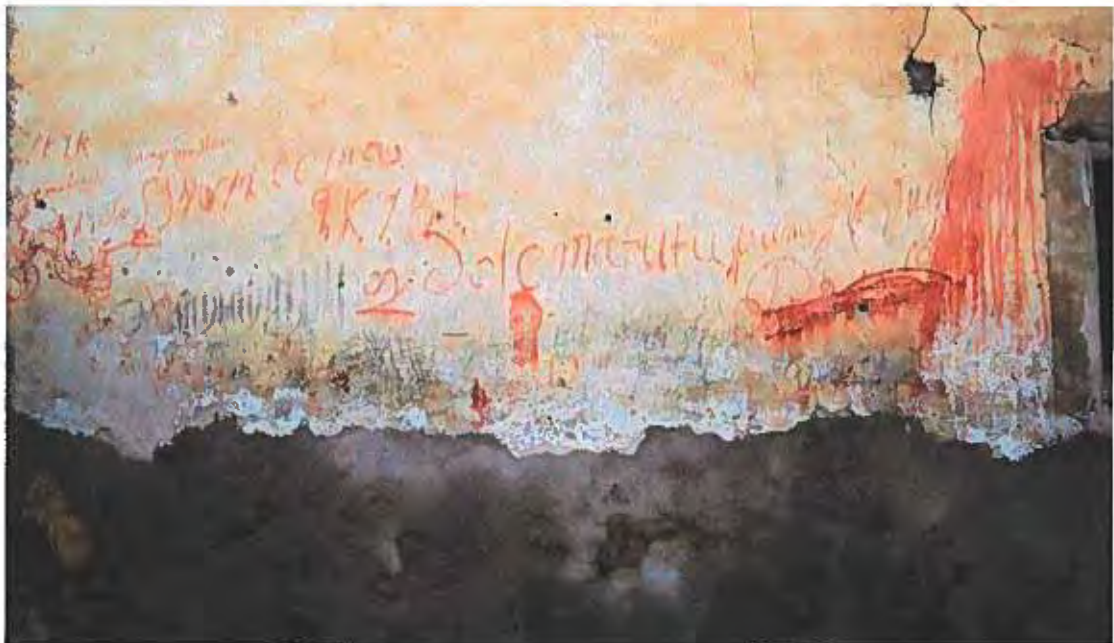
Como se ha comentado anteriormente, los muros A y B tenían aproximadamente un metro de altura de un mortero de cemento y arena; se aplicaría para sujetar la mampostería y revocos desde el suelo hasta el mortero original. Este cemento no permite que los materiales transpiren, por lo que la humedad que el muro adquiere por capilaridad se queda retenida provocando la disgregación del mortero de cal. Este proceso de degradación se suma al realizado por la aportación de sales de dicho cemento.

Foto 9: Pared A, El cemento aplicado en la parte inferior tiene un color oscuro por la humedad que adquiere por capilaridad y que transmite al mortero original provocando arenizaciones, sales y daños irreversibles en las pinturas cercanas

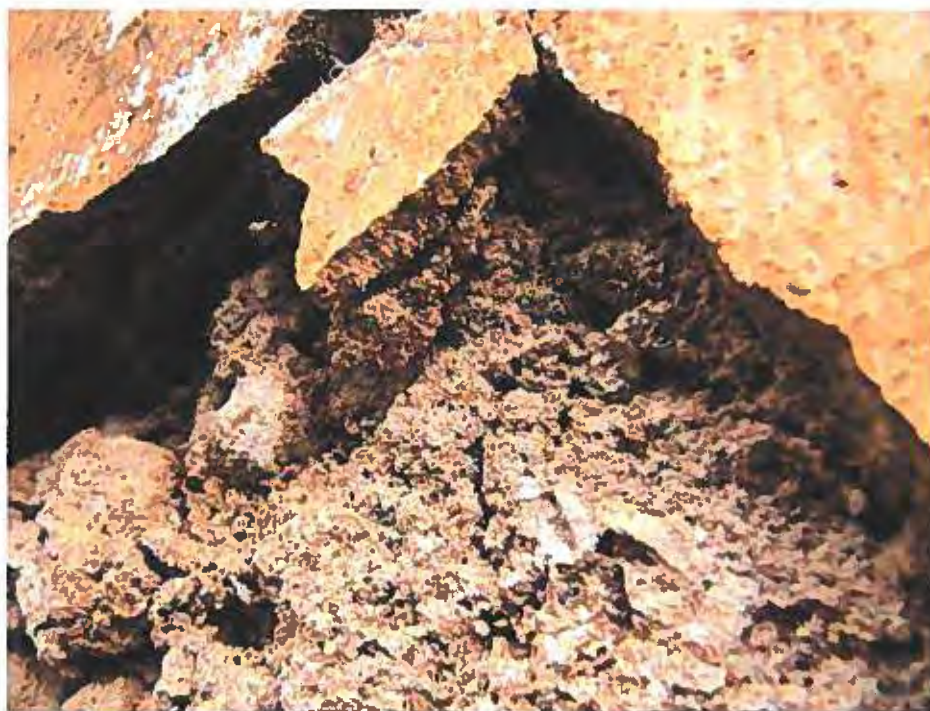
Foto 10: Detalle del mortero disgregado por las sales y humedad, provocando oquedades, separación del muro y pérdidas

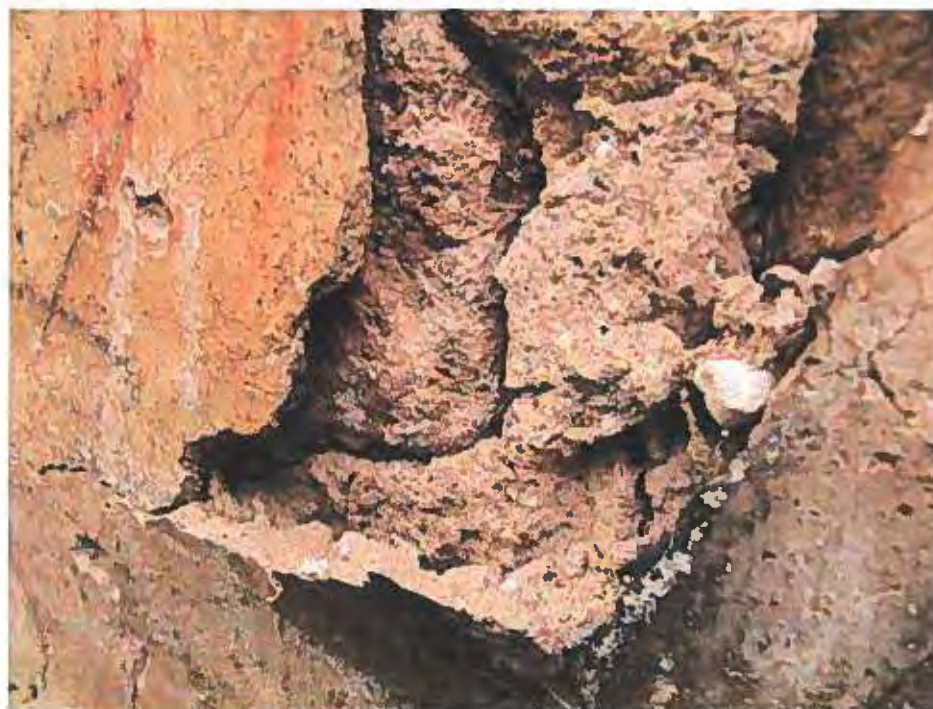
Foto 11: Paño C, otro detalle de los daños producidos por arenización del mortero

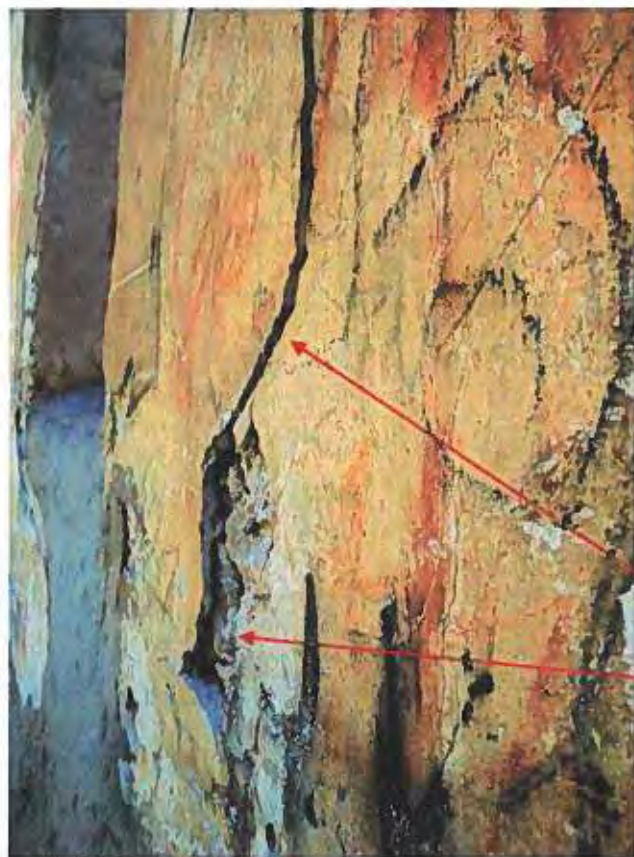
Foto 12: Pared C, foto de perfil donde se aprecia la deformación del muro, grieta con escalón, pérdida del mortero y oquedades

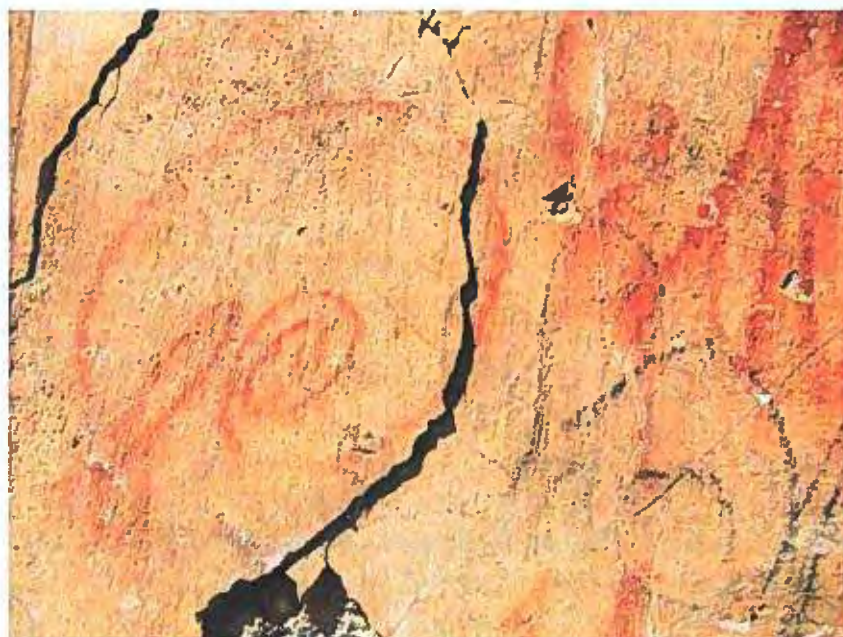
Foto 13: Pared C, misma zona que la anterior foto, se aprecia la grieta y el escalón que ha provocado

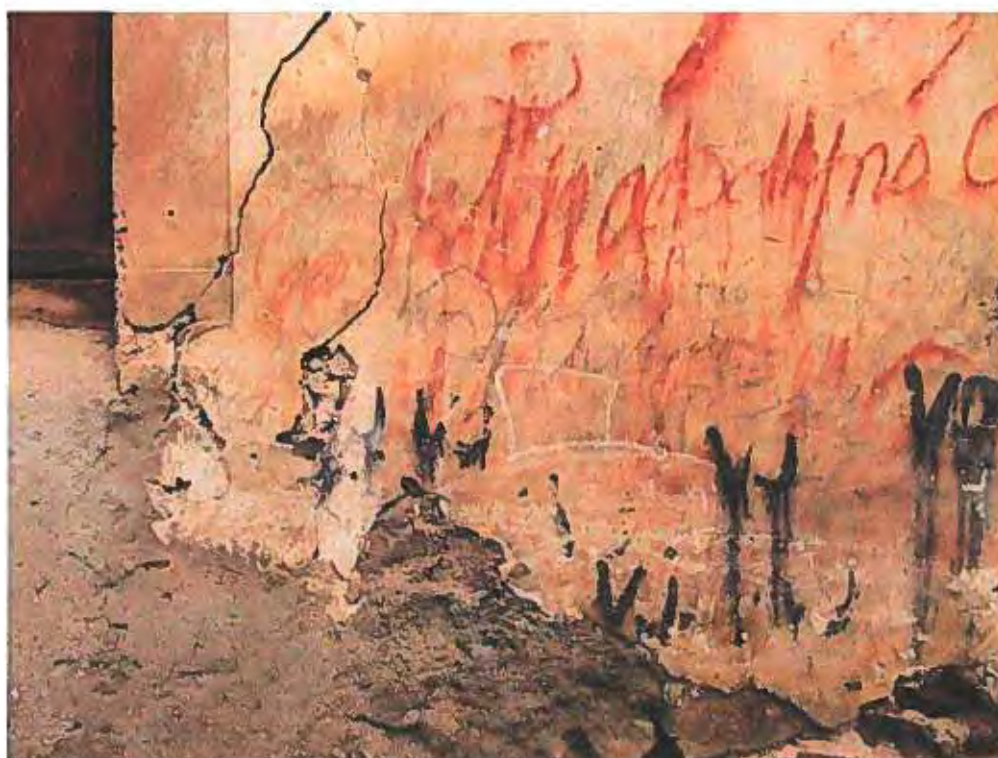
El cemento tiene en su composición sales y productos como el silicato cálcico, que, en ambientes húmedos, (el nivel freático del terreno donde están ubicadas es muy alto), reacciona con el sulfato y carbonato cálcico, causando un aumento de tamaño que pulveriza los materiales internamente produciendo una arenilla blanca. Este proceso se denomina thaumasita.

Foto 14: Paño C, zona enfoscada con cemento, es donde se apreciaron los mayores daños internos en el mortero provocados por las sales y humedades

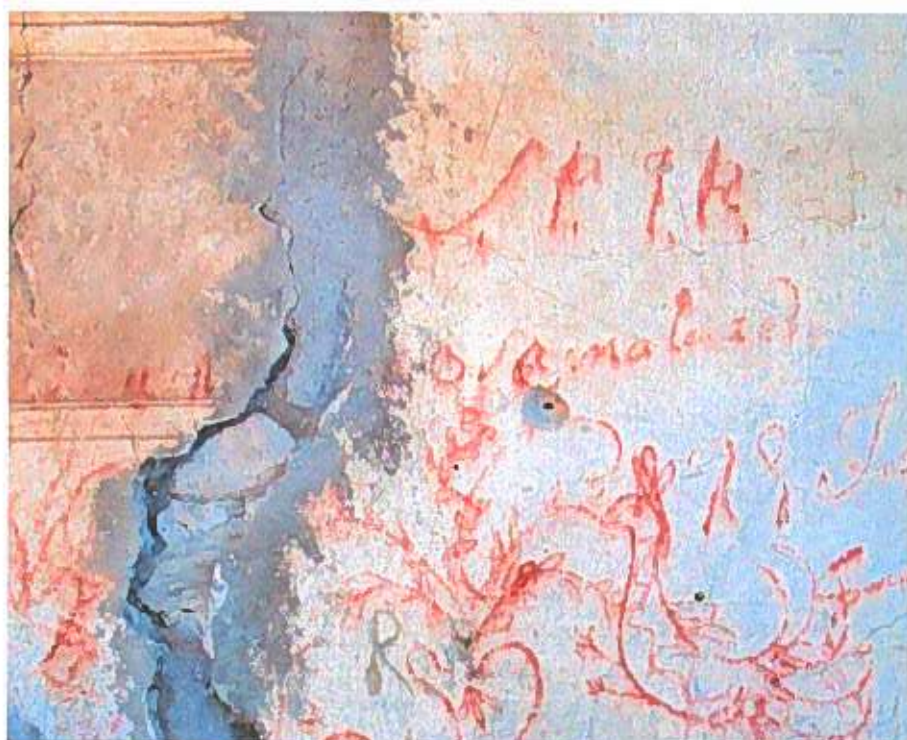
Así, tenemos zonas donde el cemento aplicado invade las pinturas, un daño prácticamente irreversible ya que las propiedades adhesivas del cemento son tan fuertes que hacen muy difícil su eliminación mecánica sin dañar de alguna manera el pigmento de las paredes. Su eliminación por otros medios de solubilidad es prácticamente imposible, recordemos que el cemento es un material hidráulico que se convierte en insoluble tras su fraguado.

Foto 17: Paño A, Una vez eliminado el cemento de las grietas y agujeros se observó que también invadía la superficie de dibujos e incisiones

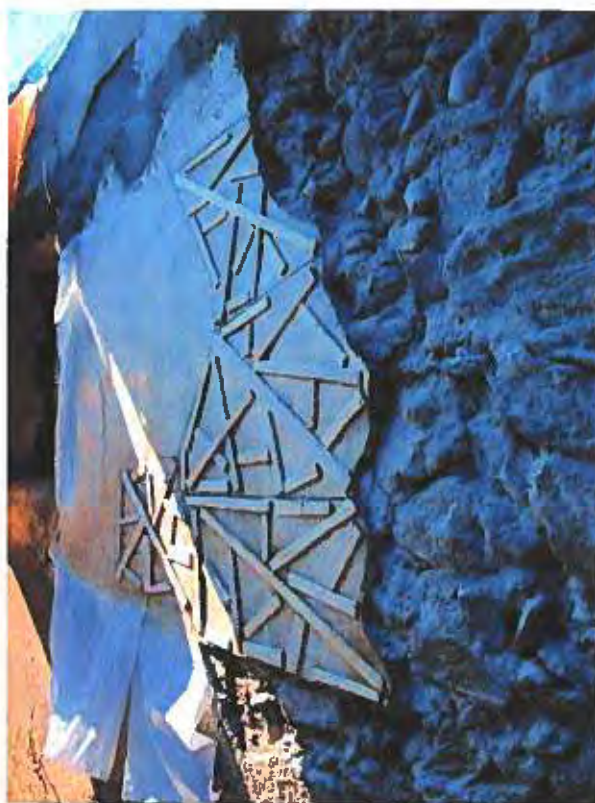
Foto 51: proceso de arranque, perfil. Se puede observar el corte aprovechando una grieta profunda. También se puede ver el tipo de mampostería tan irregular

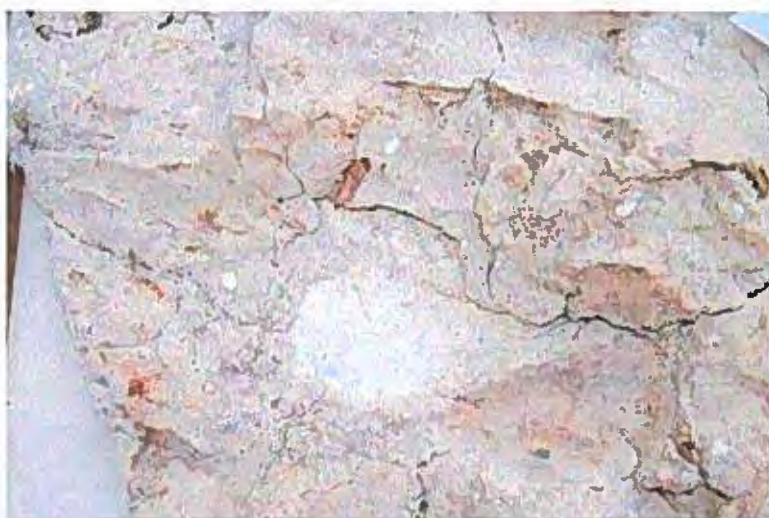
Esta deformación, además, es la causante de que la tela tire demasiado en esas zonas de flexión produciendo rotura del mortero que conlleva strappos, (se queda el enlucido con las pinturas adherido a la tela), o incluso la separación de las pinturas de la tela.

Foto 57: Rotura del mortero produciendo un strappo durante el arranque, (se observa la parte blanca correspondiente al enlucido adherido a la tela)

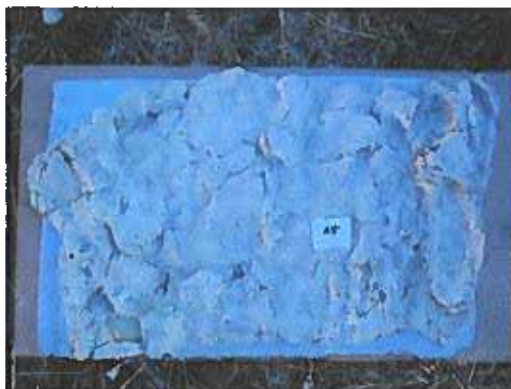
#### PIEZA A5

OBSERVACIONES, DIFICULTADES, DAÑOS PRODUCIDOS:  
Lado derecho con deformaciones, grietas y roturas por la diferencia de grosor del mortero

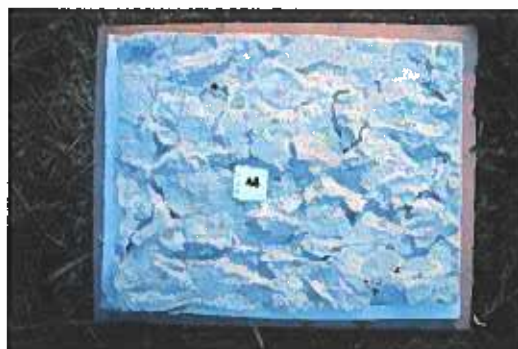
#### PIEZA A8

OBSERVACIONES, DIFICULTADES, DAÑOS PRODUCIDOS: Mortero muy fino sobre salientes de piedras. El resto muy agarrado. Gran dificultad en el arranque. Grietas y deformaciones; strappo en esquinas

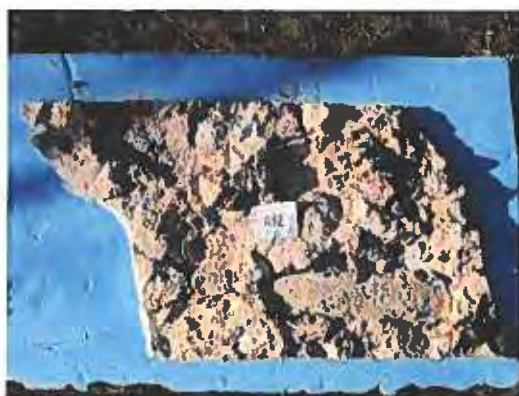
### PIEZA A12

OBSERVACIONES, DIFICULTADES, DAÑOS PRODUCIDOS:  
La tela no ejerció bien su función. La proporción de agua pudo no ser la adecuada, y esto unido a que secó muy rápido por el calor provocaron desprendimientos del mortero, strappos y despegado de la tela en la franja central
