**Una década
de intervención
en el patrimonio histórico
inmueble de la
Comunidad de Madrid
1986 - 1995**

Recinto Amurallado Buitrago de Lozoya

Consolidación y Restauración en el Recinto Amurallado de Buitrago del Lozoya (1.ª fase)

Murallas Altas en el Recinto Fortificado Buitrago del Lozoya

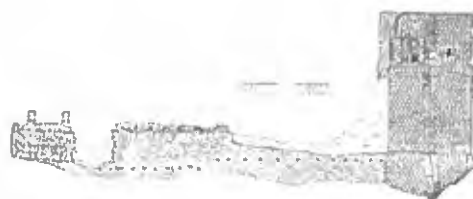
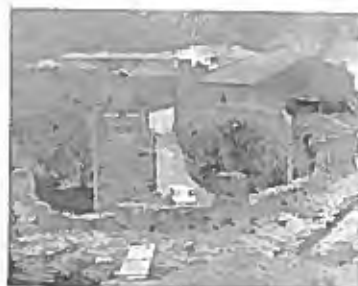
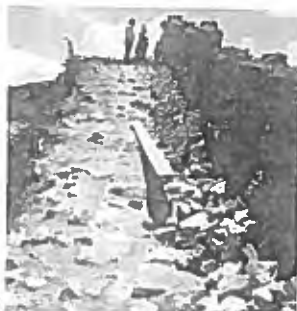
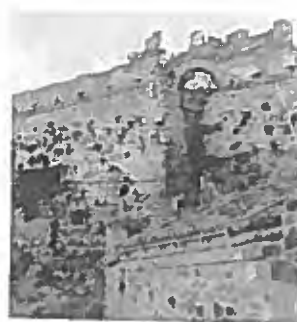
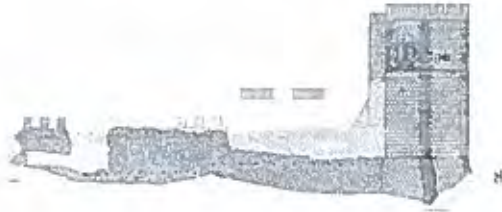
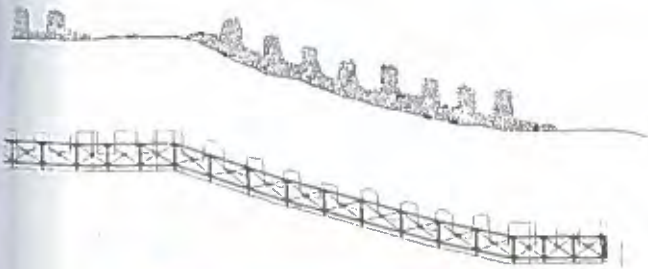
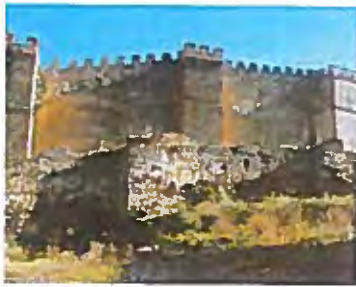
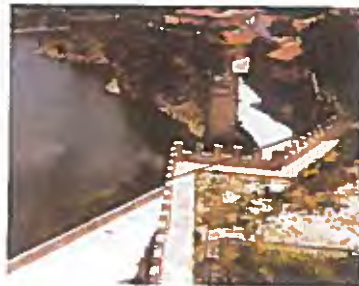
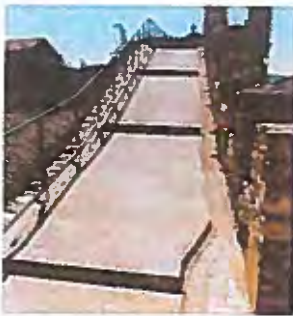
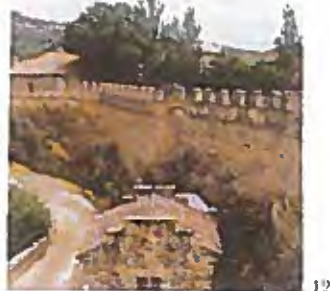
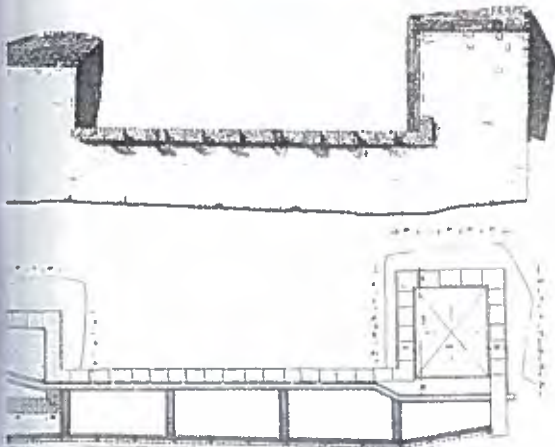
La muralla baja presentaba múltiples pérdidas de material, que habían llegado a la rotura de algunos lienzos e incluso a la desaparición parcial de muralla. Tales desperfectos son provocados por las aguas del terreno intramuros que, en su discurrir hacia el cauce del río, afectan a la cara interior de la muralla, y ocasionan la disgregación del tapial, así como la formación de cavidades en la cara exterior de ésta.

1. Alzado del sector del adarve bajo, en estado inicial.
2. Coronación del adarve alto, en estado inicial y final.
3. Aspecto general del estado inicial del sector de murallas altas.
4. Aspecto inicial del adarve.
5. Aspecto inicial del adarve alto.
6. Estado inicial de parte de los paramentos exteriores en el sector de la muralla baja.
7. Planta del adarve alto - estado inicial y proyecto.
8. Alzado del estado final del sector del adarve bajo (plaza de Castillejos).
9. Aspecto general del sector de murallas altas restaurado.
10. Aspecto final del adarve en el esquinazo de la plaza de Castillejos.
11. Estado final del adarve recuperado en el sector de murallas altas.
12. Estado final de parte de los lienzos del sector de murallas bajas.

Las deficiencias que presentaba el sector de adarve alto consistían fundamentalmente en una pérdida de parte de las fábricas de coronación fundamentalmente petos, merlones y pavimentación de adarve, con graves filtraciones hacia el interior de las construcciones, lo que provocaba agrietamientos verticales y abombamientos en torres y lienzos de muralla por pérdida de trabazón de sus fábricas.

Las intervenciones encaminadas a contrarrestar las patologías que presentaban los sectores de actuación y sus efectos, consistieron fundamentalmente en evitar la acción degradante del agua. Para ello, se ha realizado un drenaje intramuros en profundidad.

En el sector más degradado, correspondiente con la plaza de Castillejos, se procedió a la fijación mediante tirantes de acero del bloque de esquina cuya situación era próxima al colapso.

En cuanto a los tramos desaparecidos, fueron reconstruidos mediante un doble muro que mantenía el espesor aparente original, pero que en la cara exterior se fabricó con mampostería y en la interior con hormigón armado. Ambos muros, conectados entre sí por costillares asimismo de hormigón armado, dejaban hueco el interior.

Se sanearon y rejuntaron las fábricas originales, procurando sin embargo no menoscabar la "vibración" producida en ellas por la acción de los siglos.

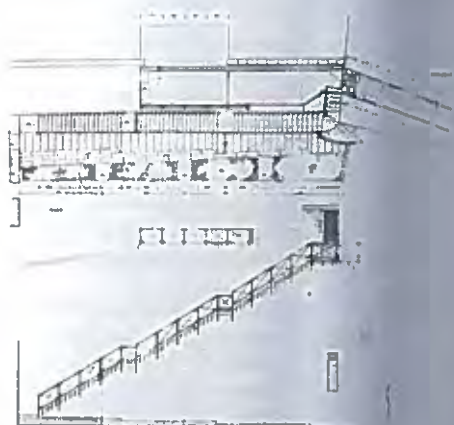
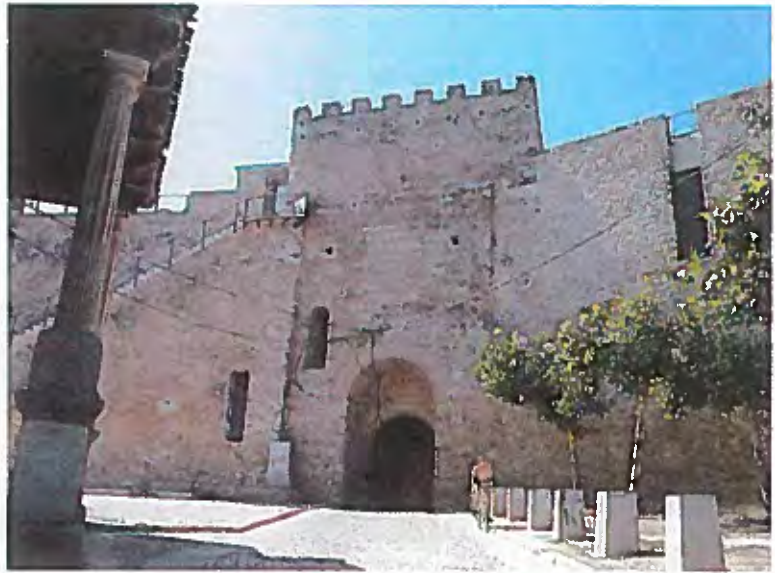
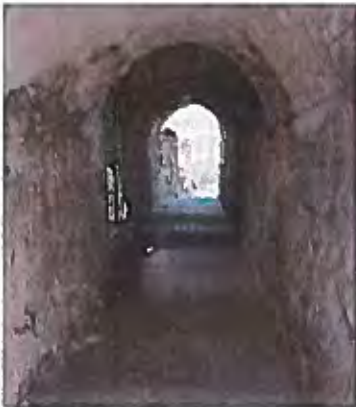
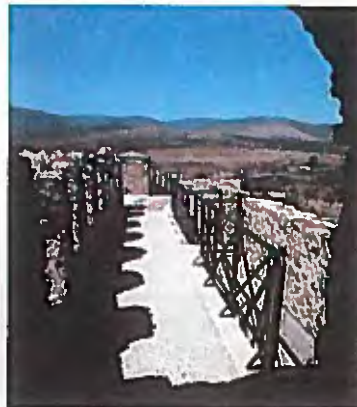
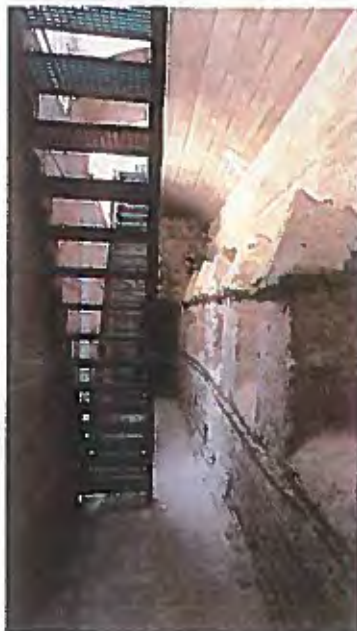
A pesar de ello, el lienzo objeto de intervención se hallaba afectado por patologías algunas de las cuales comprometían seriamente la integridad del monumento. Así, el tramo entre las torres 4 y 5 presentaba preocupantes agrietamientos y desplomes hacia el exterior, lo que amenazaba con provocar un colapso sectorial.

rior del adarve, provocando en el mismo abundante pérdida de material y profundas hendiduras que introducían directamente el agua de lluvia en el interior de la muralla.

- 1 y 6. Estado inicial de la torre del Reloj y aspecto final de la intervención vista desde el interior de la Villa.
- 2 y 7. Estados inicial y final del adarve superior.
3. Acondicionamiento de la escalera aparecida bajo la actual escalinata de acceso con inclusión de arcos de refuerzo.
4. Aspecto final del paso de la Torre del Reloj, a nivel de adarve superior.
5. Levantamiento arqueológico de los adarves y formalización final del tratamiento de éstos.
8. Tratamiento de la galería realizada para acceder al nivel de la muralla interior, apreciándose las características del primer sistema defensivo.

Finalmente, ya más tranquilos, se pudo atender a labores de restitución de fábricas destruidas, tratamientos de limpieza y rejuntado de paramento originales, pavimentación de los accesos e inclusión de nuevos elementos de cierre y de protección.
