REHABILITACIÓN DEL ÁMBITO DEL RANCHO DE ESQUILEO DEL ALCÁZAR DE BUITRAGO

ESTUDIOS PREVIOS

VGP
Agosto 2011

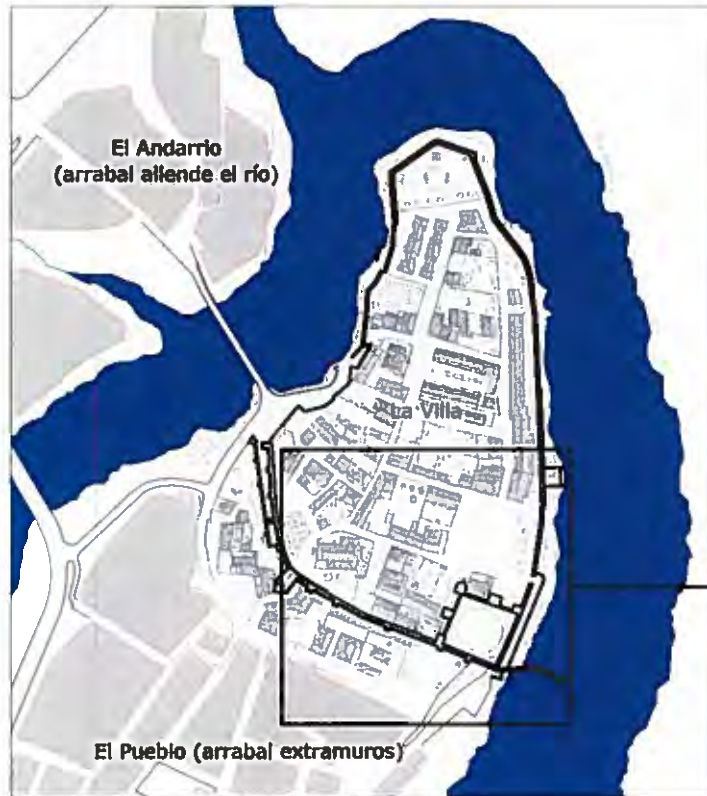
ESCALA 1:5000

- 1 Iglesia de Santa María del Castillo
- 2 Plaza de Armas del Alcázar
- 3 Plaza del Coso
- 4 Calle del Infantado
- 5 Plaza del Gato
- 6 Plaza de Angelines Paino
- 7 Corredores del Agua
- 8 Plaza de los Hornos

El área delimitada está situada en el interior del recinto amurallado de la Villa de Buitrago, a la sombra del muro alto que cierra el recinto por el sur, entre la muralla y la calle del Infantado y entre la iglesia de Santa María del Castillo y el Alcázar (ver plano EP-01).

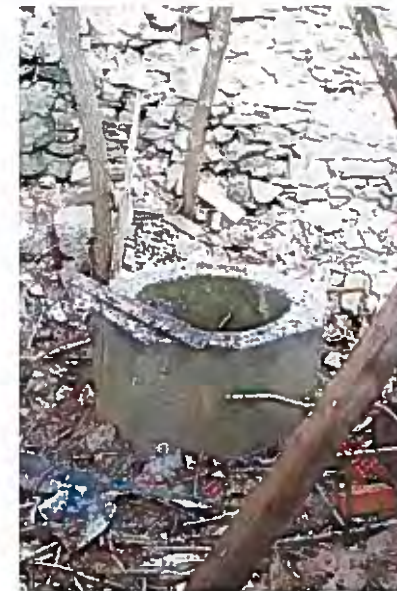
13

13. Pozo del patio de la casa del Arcipreste

permanece en su sitio y debe recuperarse el brocal del pozo, un octógono agujereado labrado en una única pieza de granito. El proceso de ruina de la casa es irreversible, pero merece la pena respetar en su reconstrucción los rasgos principales de su tipología y las proporciones de su volumetría.
