AYUNTAMIENTO DE
BUITRAGO DEL LOZOYA
PLAN GENERAL

**ANEXO 6. ESTUDIO DE
CONTAMINACIÓN DE SUELOS**

**ANEXO 6
ESTUDIO DE CARACTERIZACIÓN DE LA
CALIDAD DE SUELOS**

FEBRERO 2022

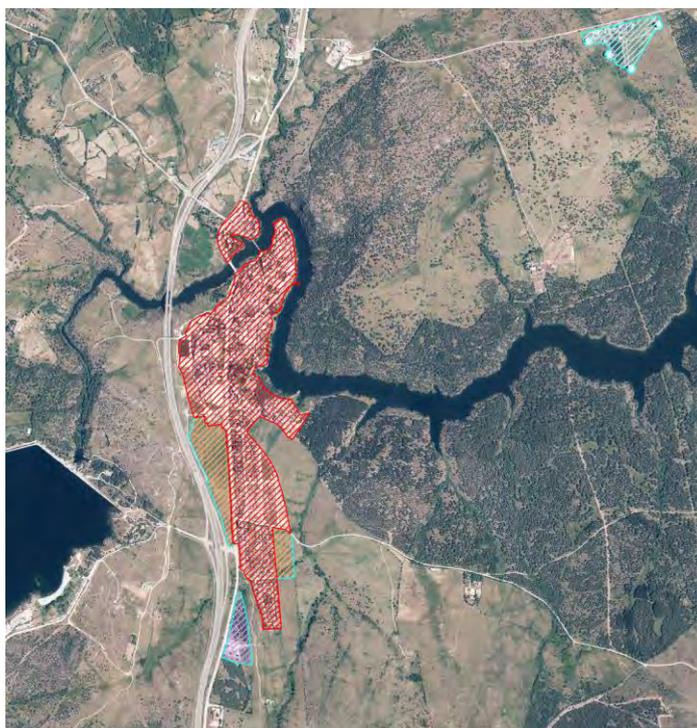
Figura 1: Suelo Urbano y Urbanizable.

*Suelo urbano: rojo;
SUS residencial: naranja;
SUS actividades económicas: morado;
SUS dotacional: turquesa.*

Con arreglo al anterior esquema, se delimitan dos sectores de uso residencial, un sector de actividades económicas (industrial y terciario) y un sector para uso dotacional privado.

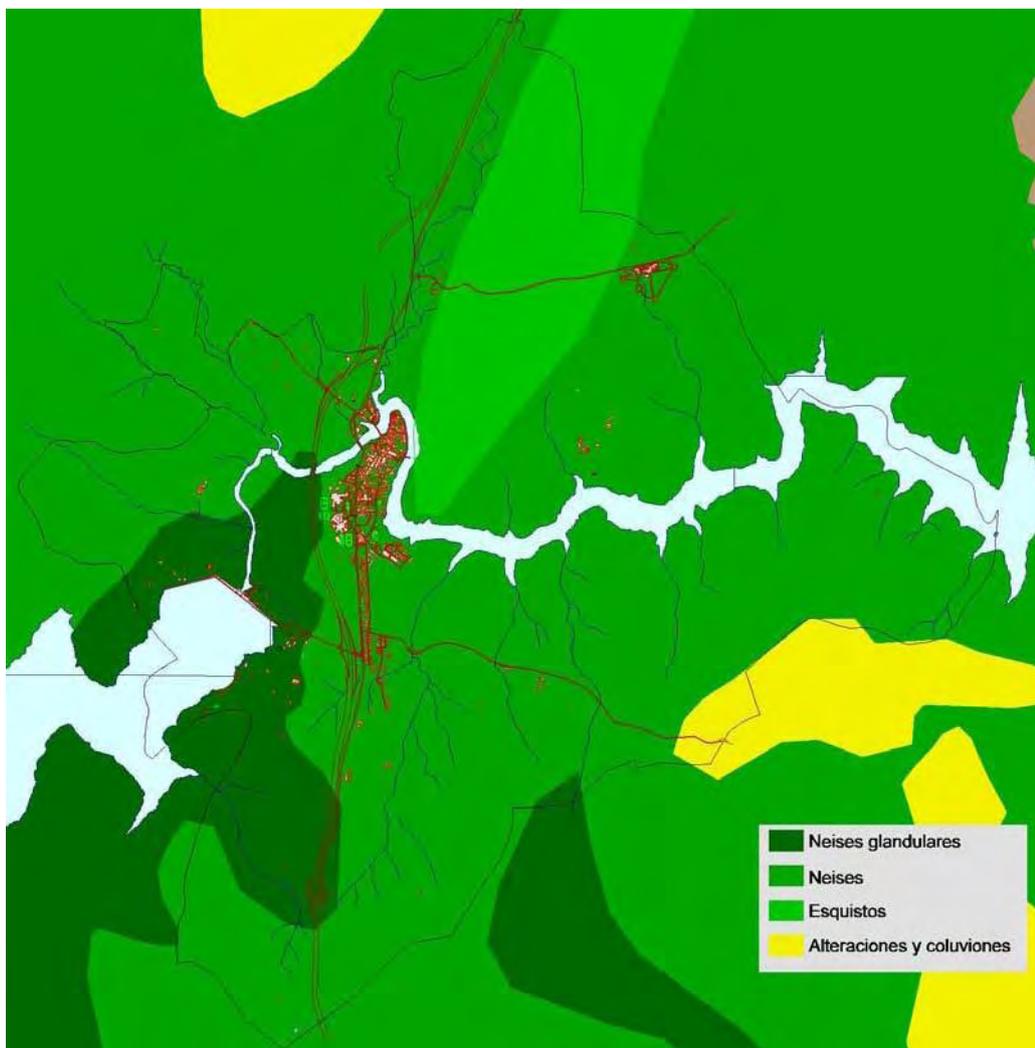
Esquema geológico.

El fondo del valle sobre el que se sitúa el embalse de Riosequillo se encuentra dominado por neises glandulares, estando el resto del municipio ocupado por neises, muy alterados en el extremo suroriental del municipio, formando coluviones, y solo, penetrando por el norte del municipio en forma de franja estrecha y alargada, aparece un afloramiento de esquistos.

En resumen, todo el término municipal de Buitrago se incluye en el conjunto de terrenos pertenecientes al complejo cristalino y situados a altitudes inferiores a los 1.200 m. En general está formada por rocas muy competentes (esquistos, gneises, etc.), con una cobertura muy irregular de materiales sueltos procedente de su alteración.

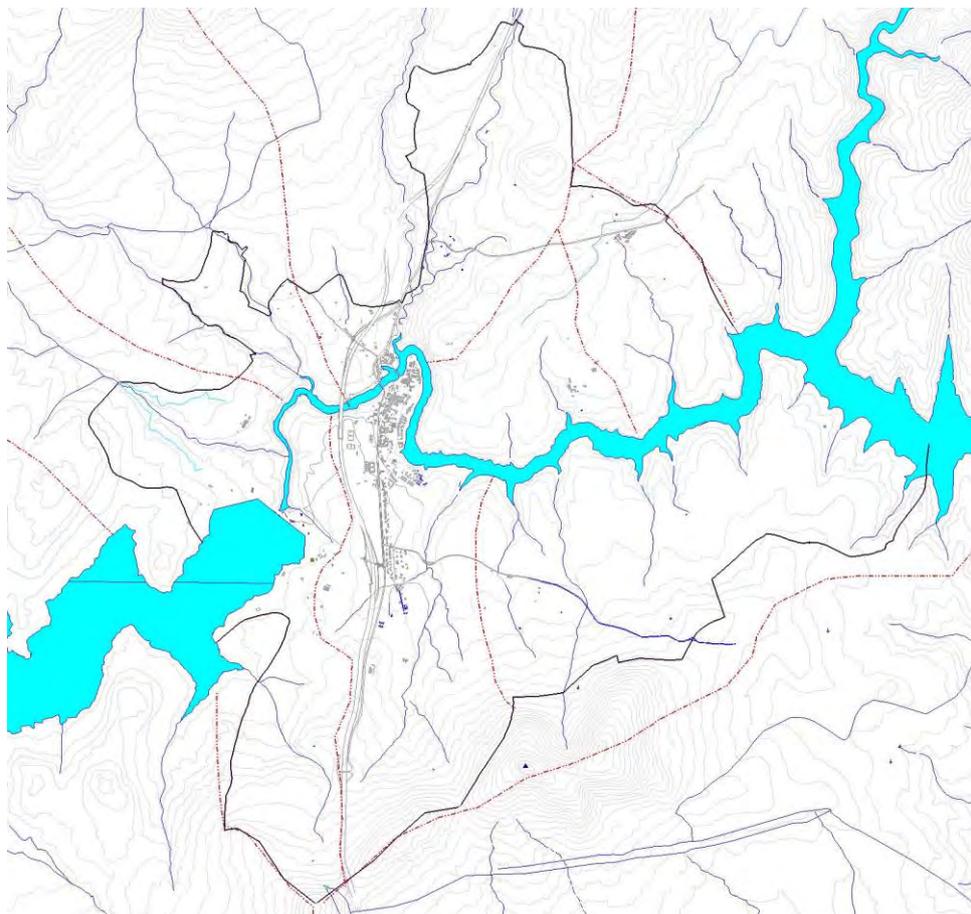
Hidrografía del término municipal.

El sistema de aguas superficiales del término municipal está formado por cursos de agua en su mayoría intermitentes que vierten sus aguas, superficiales o subsuperficiales, directamente a los embalses de Riosequillo o de Puentes Viejas, que regulan las aguas del río Lozoya.

El río Lozoya establece el límite natural del casco urbano, sobre cuyos márgenes se apoya la muralla histórica de la ciudad, afectada por el embalsamiento de Puentes Viejas. Ningún otro arroyo fluye por las proximidades del casco urbano consolidado, cuyas aguas drenan directamente al río Lozoya, a excepción del arroyo de la Tejera, sobre cuya cuenca se sitúan parte de los futuros desarrollos urbanísticos.

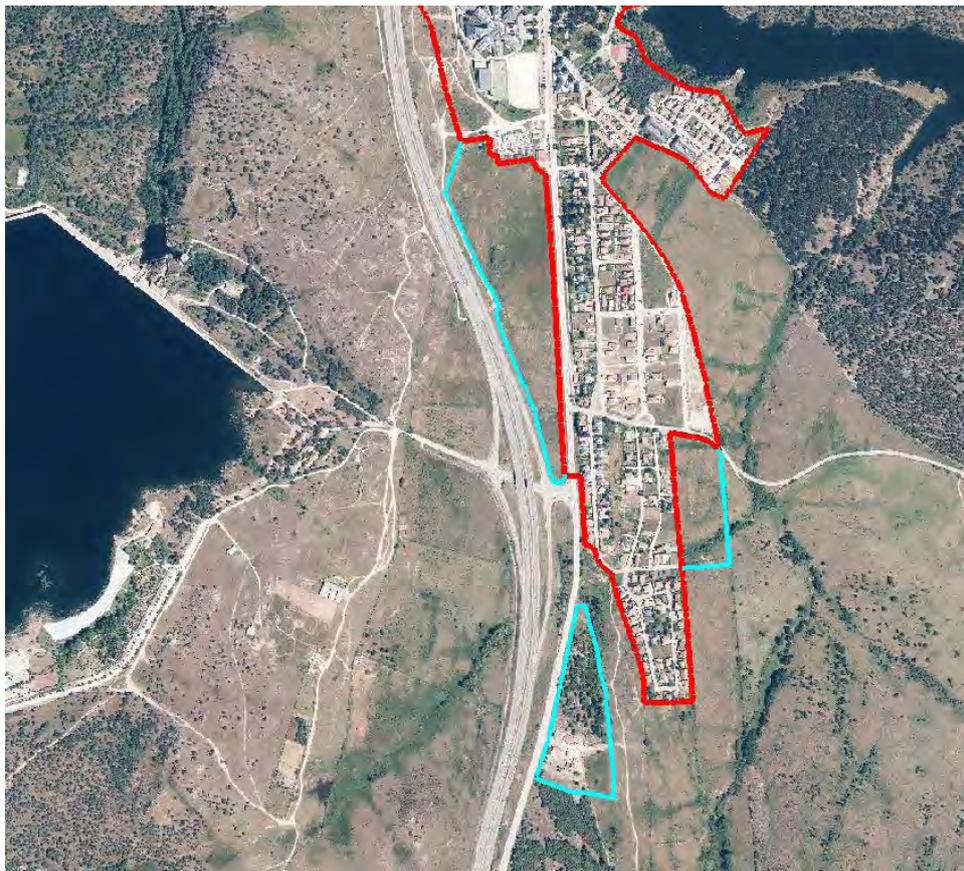
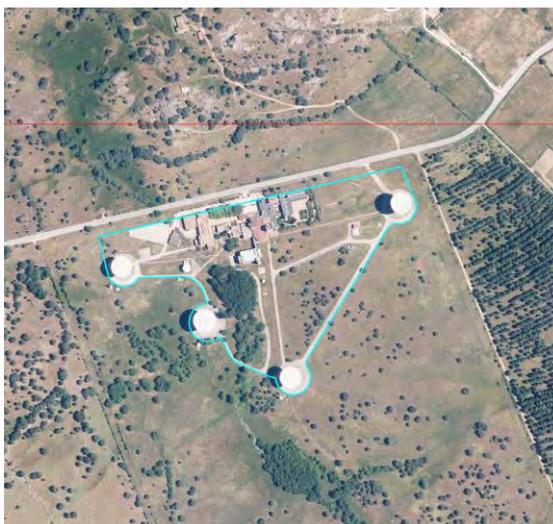
Suelos Urbanizables sobre ortofoto de 2018.

Del análisis comparado de ambas fotografías, se concluye que la única instalación aparecida sobre los Sectores en cuestión entre 1956 y 2001 es la instalación de telefónica del sector S-4.

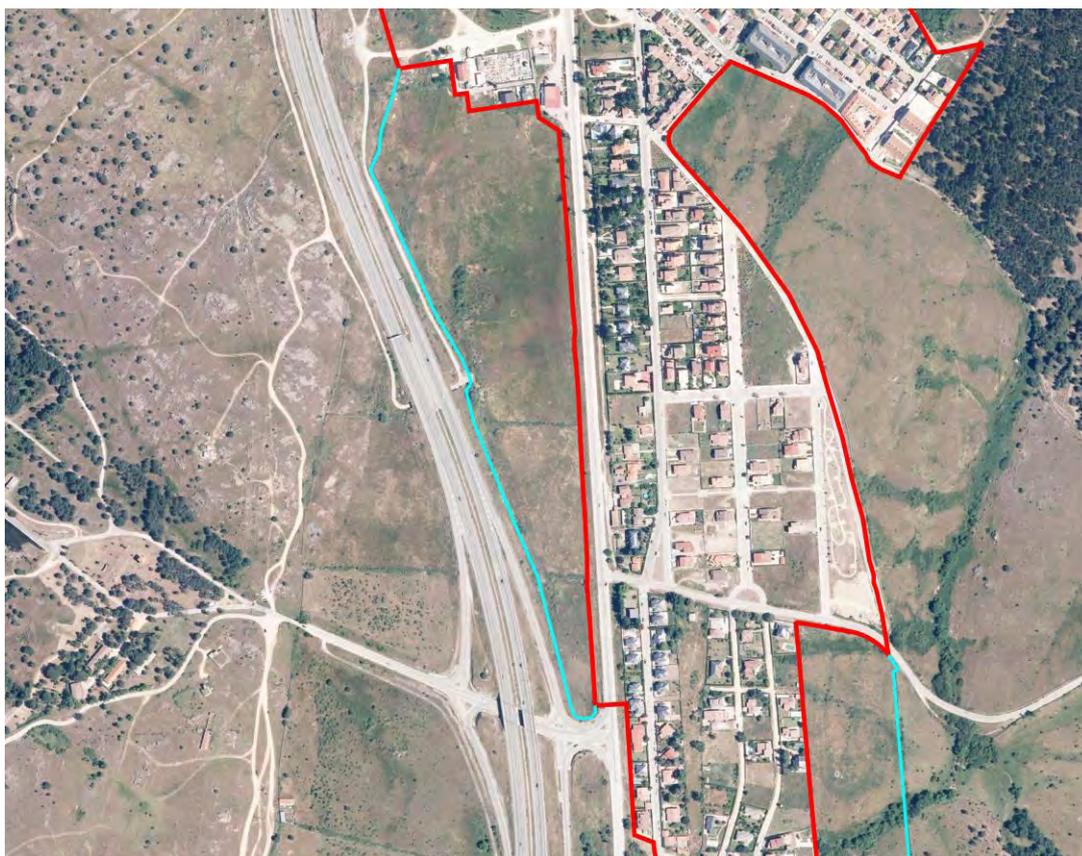
Delimitación sobre PNOA 2018.

La zona sobre la que se localizan estos suelos se sitúa en un área de neises con una capa de suelos poco evolucionados edáficamente, lo que se traduce en la inexistencia de horizontes de diagnóstico salvo en la presencia de un horizonte A superficial úmbrico, que en esta zona no supera los 20-80 cm de espesor. Toda la zona posee una capacidad de uso agrícola limitada, estando destinada a pastizal de diente.

Presentan una topografía suave, con una pendiente en torno al 7% en dirección este-oeste.

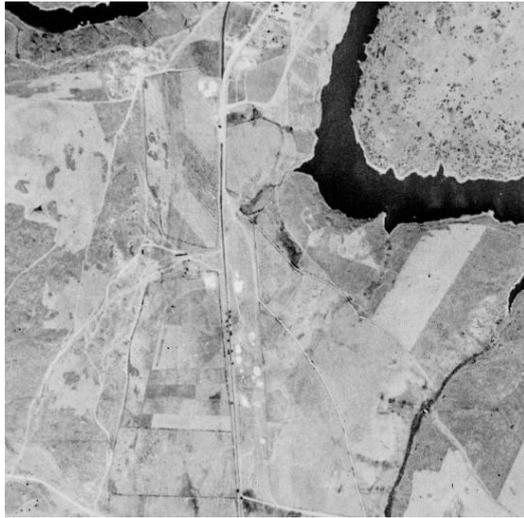
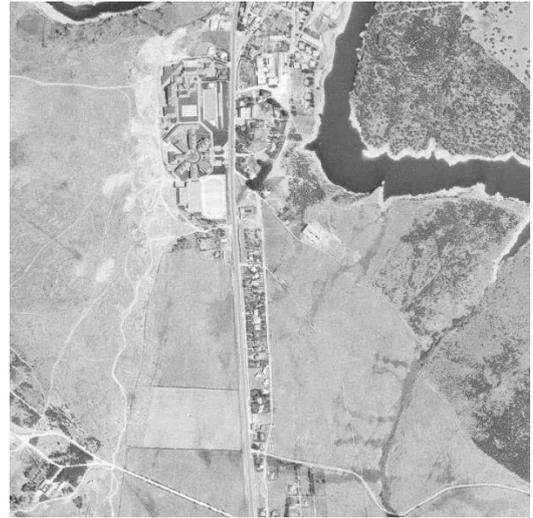
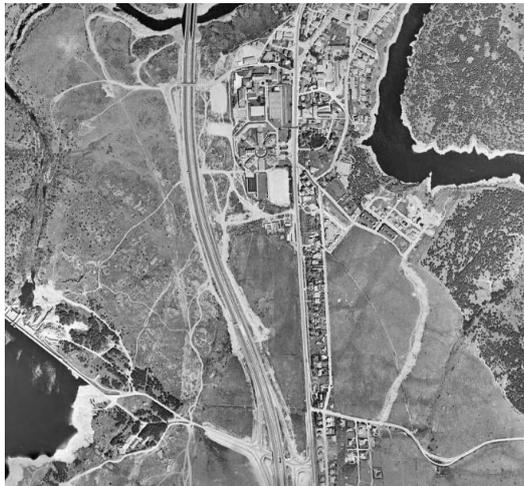
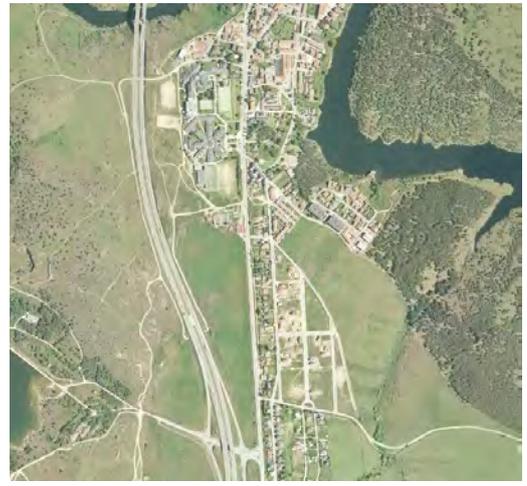
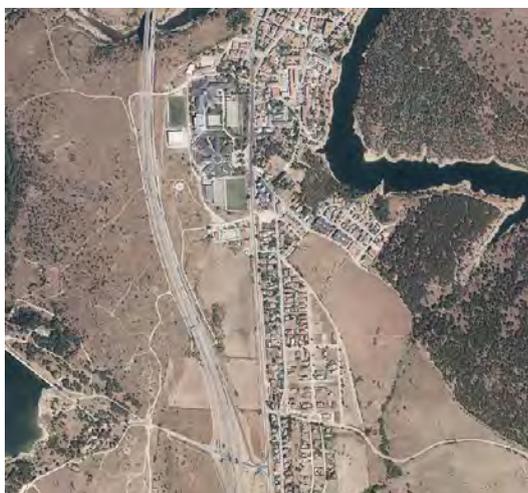
Como se observa en las fotografías, no ha existido ninguna construcción o instalación en estos terrenos.

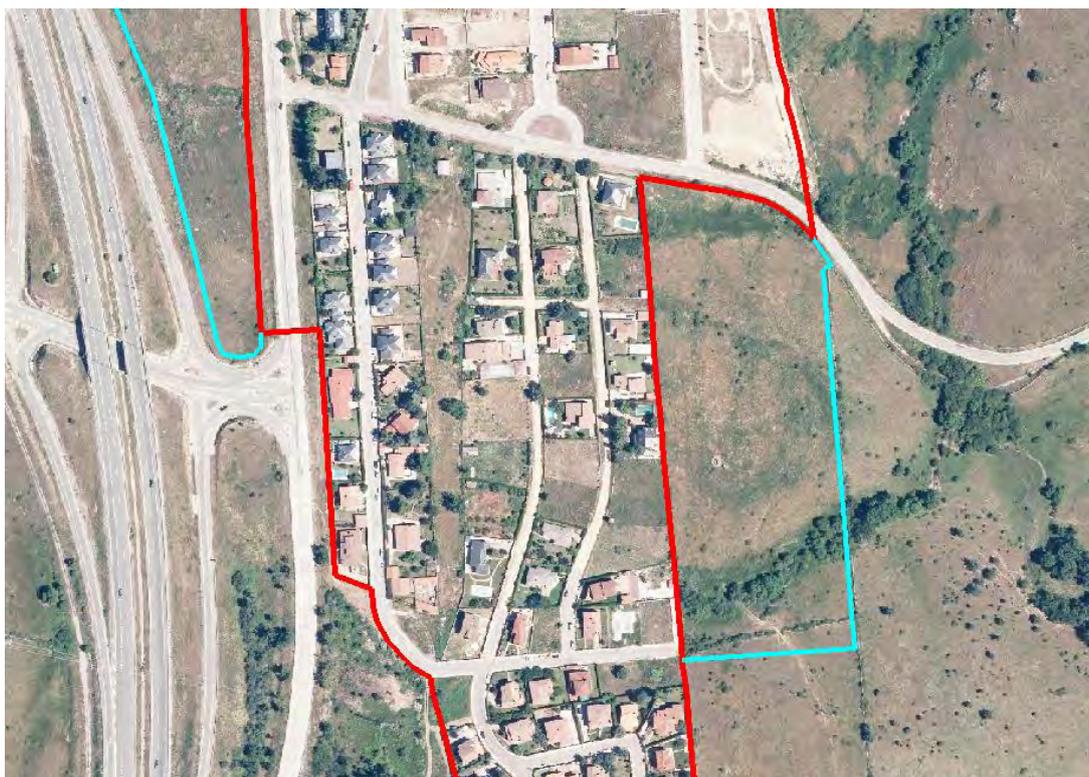
Delimitación sobre PNOA 2018.

La zona sobre la que se localizan estos suelos se sitúa en un área de neises con una capa de suelos poco evolucionados edáficamente, lo que se traduce en la inexistencia de horizontes de diagnóstico salvo en la presencia de un horizonte A superficial úmbrico, que en esta zona no supera los 20-80 cm de espesor. Toda la zona posee una capacidad de uso agrícola limitada, estando destinada a pastizal de diente.

Presentan una topografía suave, con pendientes que no superan el 10%, convergentes hacia la cuenca del embalse de Puentes Viejas.

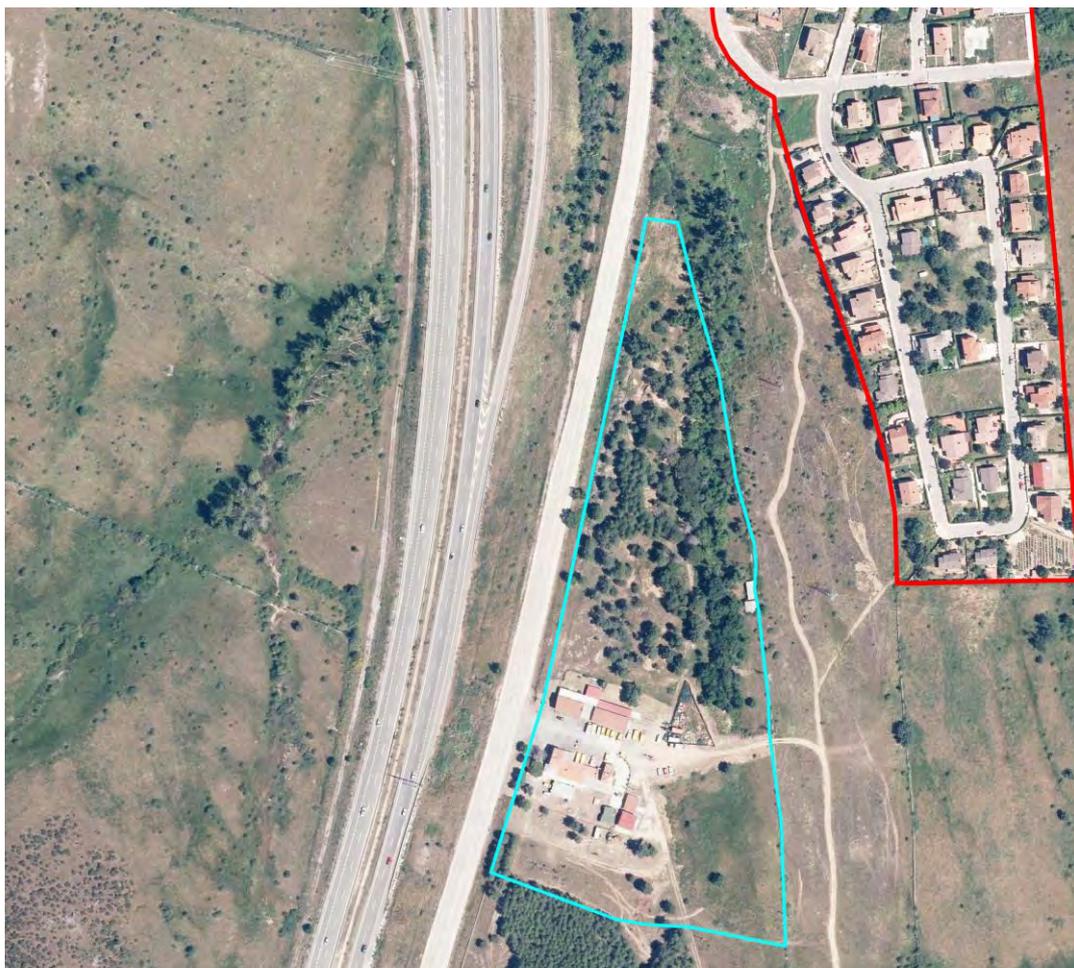
Delimitación sobre PNOA 2018.

La zona sobre la que se localizan estos suelos se sitúa en un área de neises con una capa de suelos poco evolucionados edáficamente, lo que se traduce en la inexistencia de horizontes de diagnóstico salvo en la presencia de un horizonte A superficial úmbrico, que en esta zona no supera los 20-80 cm de espesor. Toda la zona posee una capacidad de uso agrícola limitada, estando destinada a pastizal de diente.

Presentan una topografía suave, con pendientes que no superan el 10%, que asciende en dirección norte-sur, siendo la pendiente más pronunciada en la zona norte.

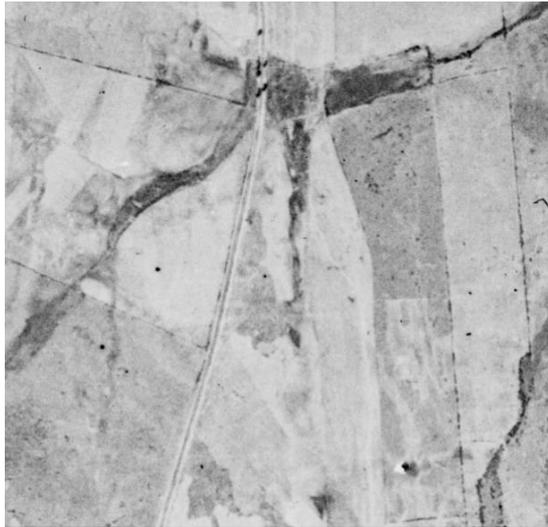
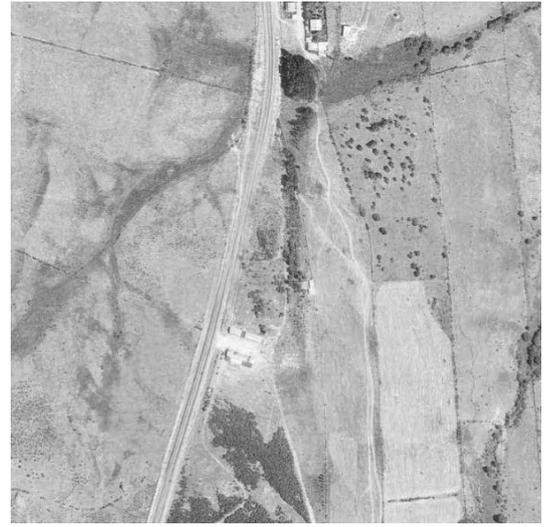
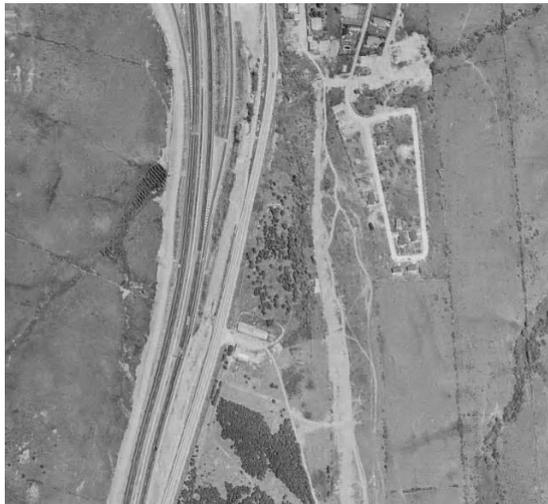
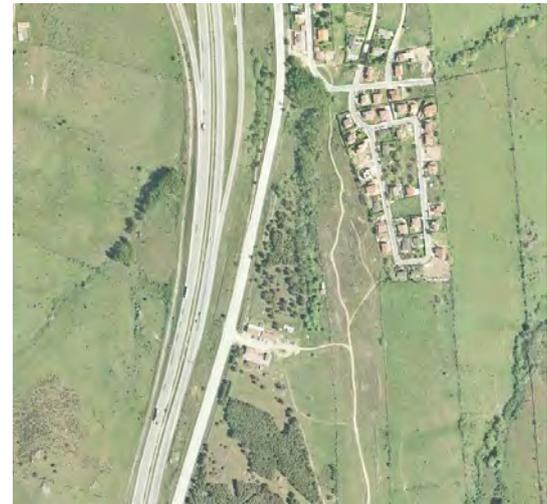
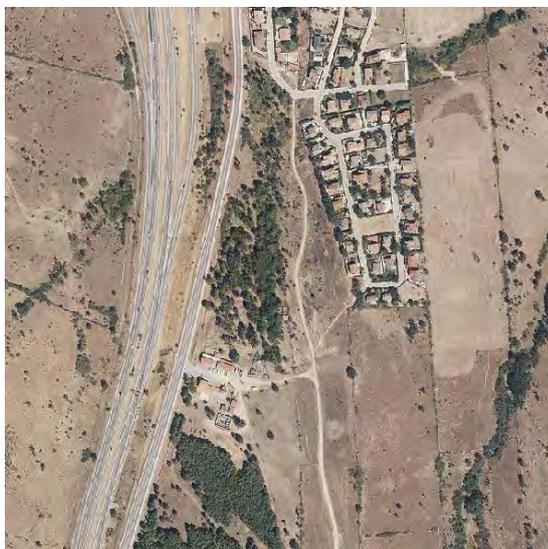
Las construcciones existentes, de carácter residencial y dotacional, se construyeron en la década de los 60, no habiendo sufrido transformaciones desde entonces ni habiéndose desarrollado actividades que supusieran un riesgo para la contaminación del suelo.

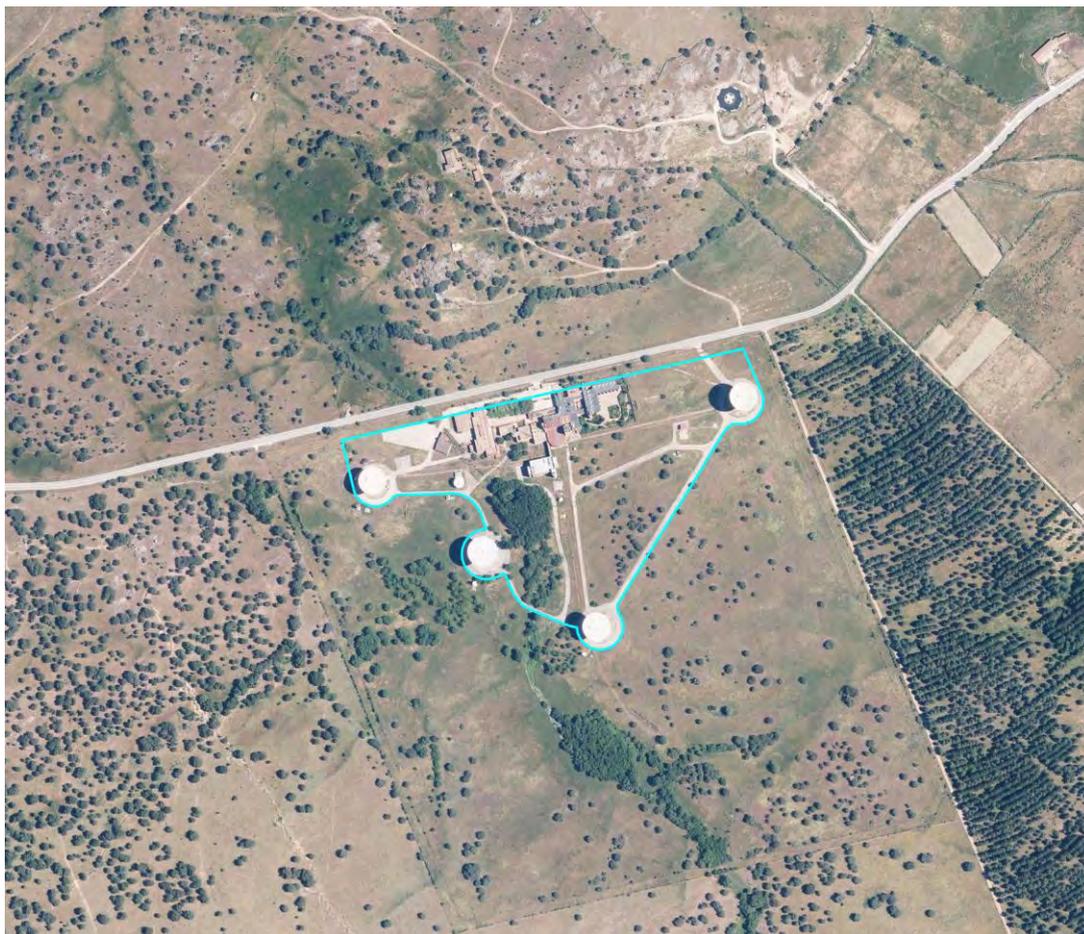
Delimitación sobre PNOA 2018.

La zona sobre la que se localizan estos suelos se sitúa en un área de neises con una capa de suelos poco evolucionados edáficamente, lo que se traduce en la inexistencia de horizontes de diagnóstico salvo en la presencia de un horizonte A superficial úmbrico, que en esta zona no supera los 20-80 cm de espesor. Toda la zona posee una capacidad de uso agrícola limitada, estando destinada a pastizal de diente.

Presenta una topografía prácticamente plana.

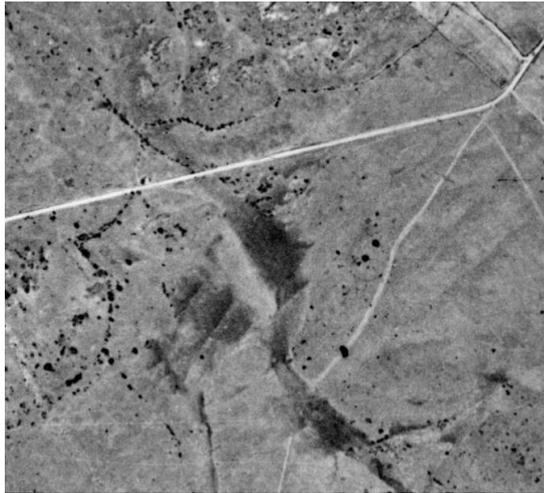
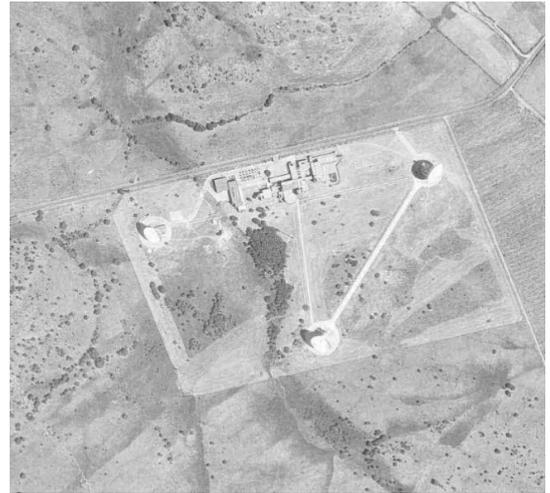
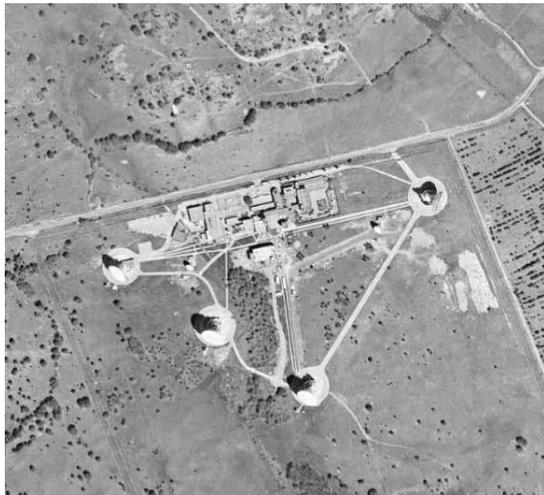
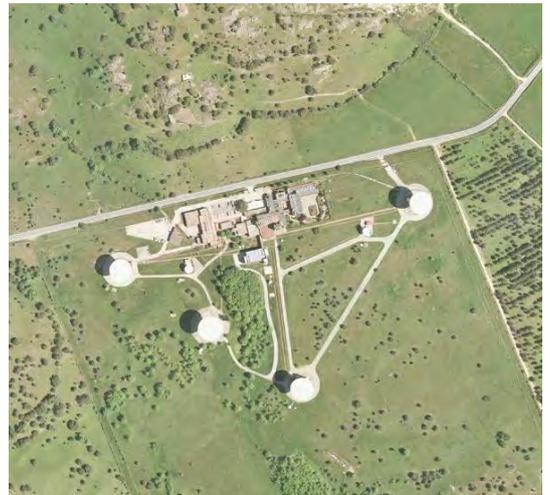
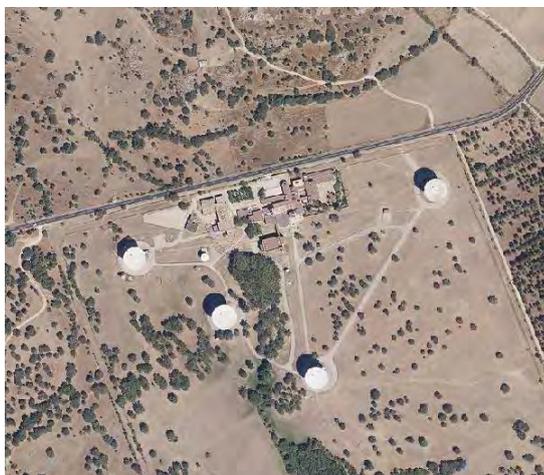
Este sector ha estado ocupado por edificaciones de carácter dotacional y de infraestructuras de telecomunicación desde los años 70 del pasado siglo, que se han mantenido sin alteraciones a lo largo de los años. No existe, por tanto, indicio de contaminación de suelos, adjuntándose una serie de fotografías aéreas históricas, para dar cumplimiento al requerimiento de la Dirección General de Calidad y Evaluación Ambiental.
