# AYUNTAMIENTO DE BUITRAGO DEL LOZOYA PLAN GENERAL

**DETERMINACIONES SOBRE  
EL ÁMBITO DEL BIC  
CONJUNTO HISTÓRICO DE LA  
VILLA DE BUITRAGO DEL LOZOYA**

**DOCUMENTACIÓN NORMATIVA  
CATÁLOGO DE PROTECCIÓN**

**DOCUMENTO DE APROBACIÓN INICIAL  
NOVIEMBRE 2020**

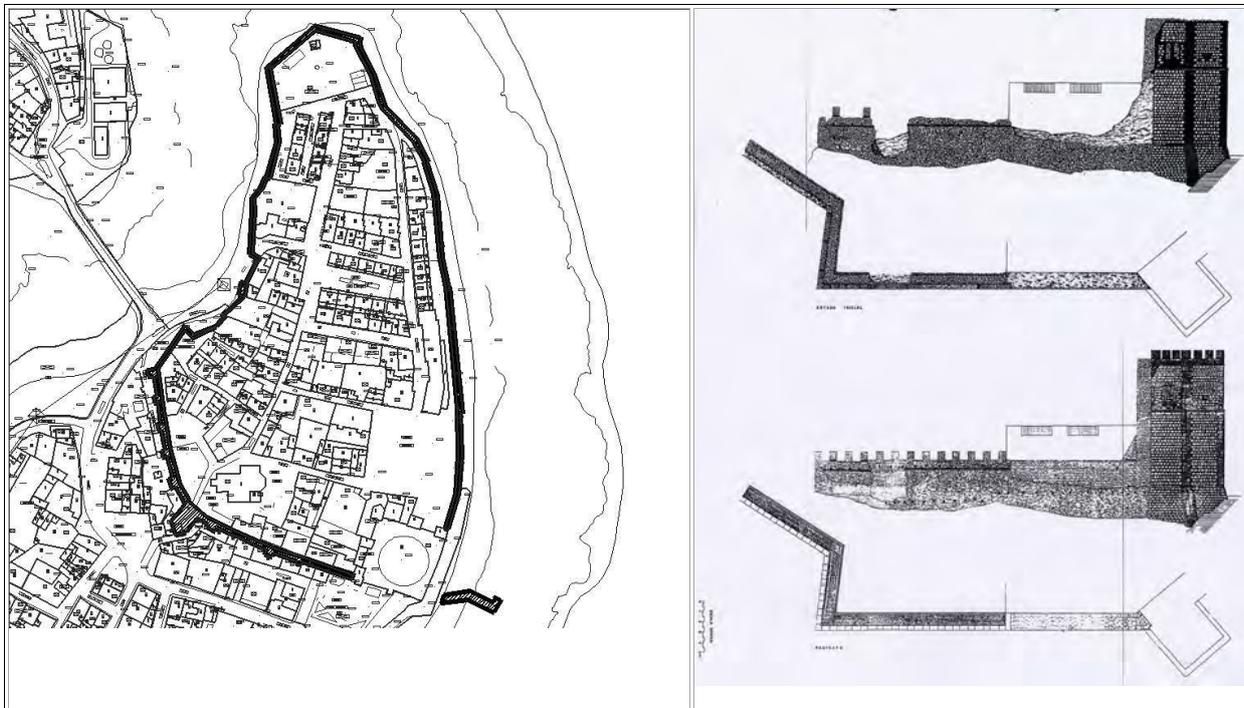
El recinto amurallado tiene aproximadamente forma triangular, adaptándose a la península que forma el meandro del río Lozoya, que rodea las murallas a excepción del lado sur. En el interior del recinto, concretamente en el ángulo soroeste, se encuentra el castillo de los Mendoza. El conjunto contaba además con un foso, barbacana y una coracha. A lo largo del tiempo el recinto ha sufrido numerosas remodelaciones y reconstrucciones hasta alcanzar su imagen actual.

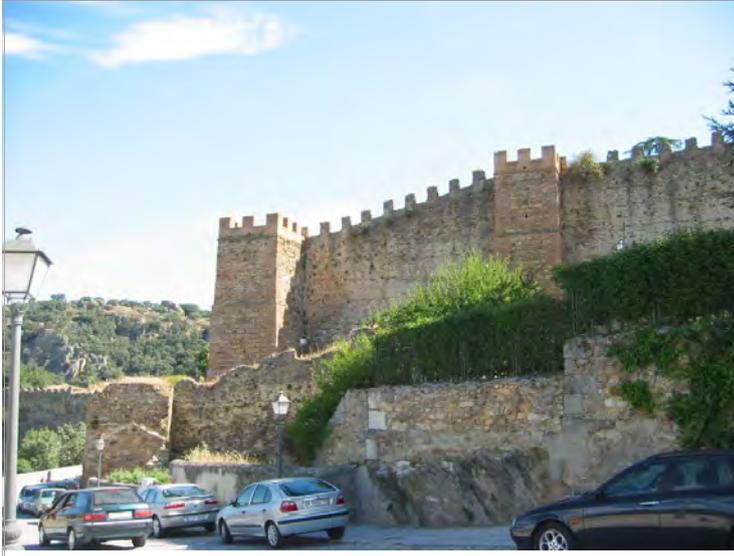
Planta de la Torre del Reloj.

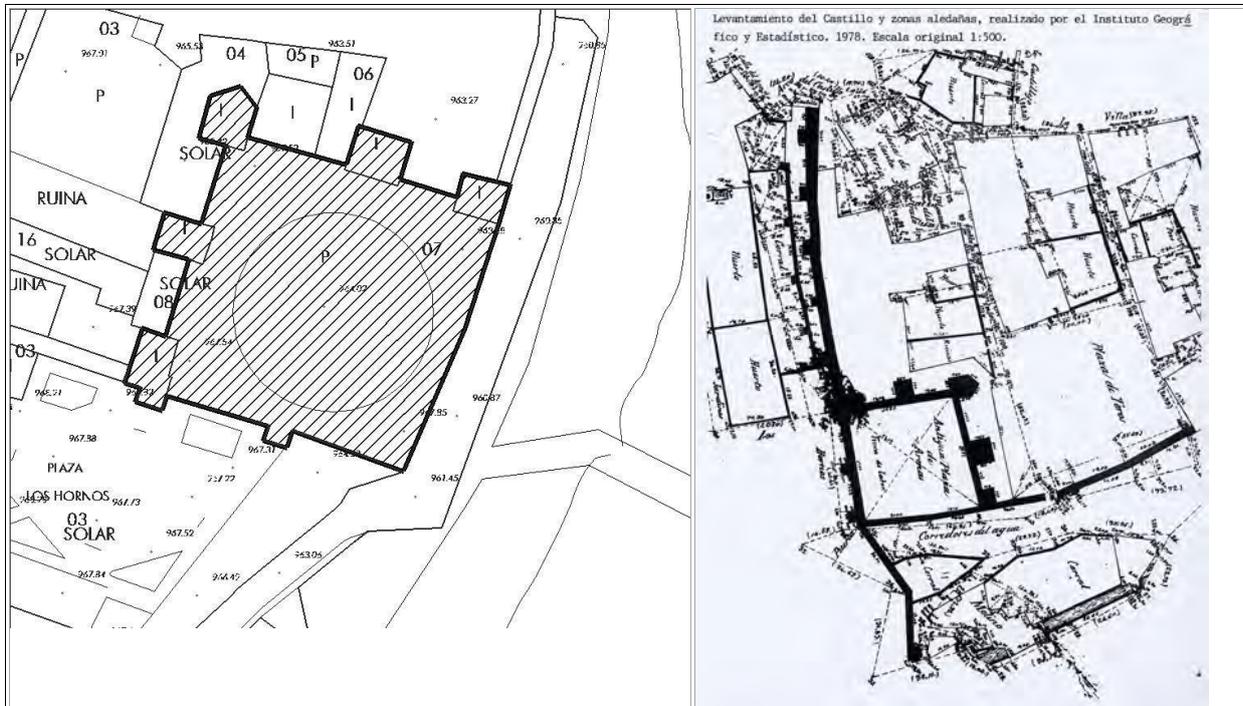
El castillo está constituido por dos fuertes muros adosados al extremo sureste del recinto amurallado de Buitrago del Lozoya. Posee cinco torres propias e incorpora otras tres del mencionado recinto. El patio de armas es de tendencia cuadrangular, con unas medidas de 35 x 40 metros. En su día contaba con barbacana y foso. De su esquina sureste arranca una corcha de unos 50 m. de longitud que se adentra en el cauce del río Lozoya.

El Castillo de los Mendoza sufrió un fuerte deterioro durante los siglos XIX y XX, no conservándose prácticamente nada de su interior. En la actualidad se utiliza para la realización de eventos culturales.

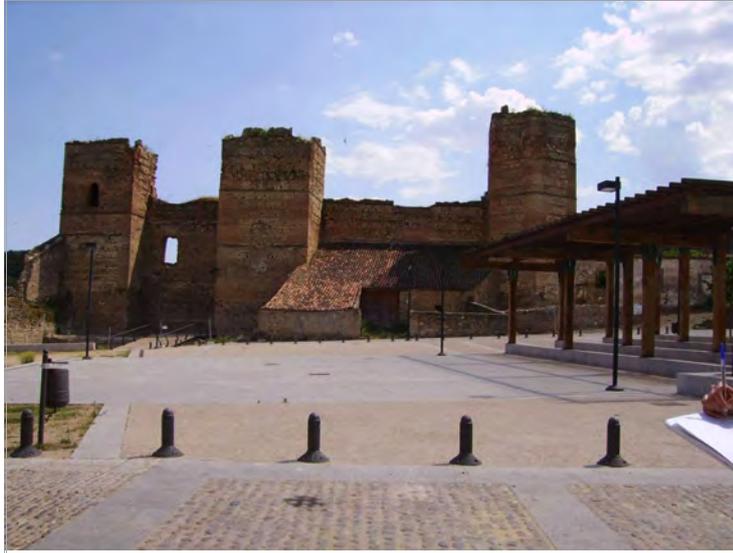
Planta de la Torre del Castillo.

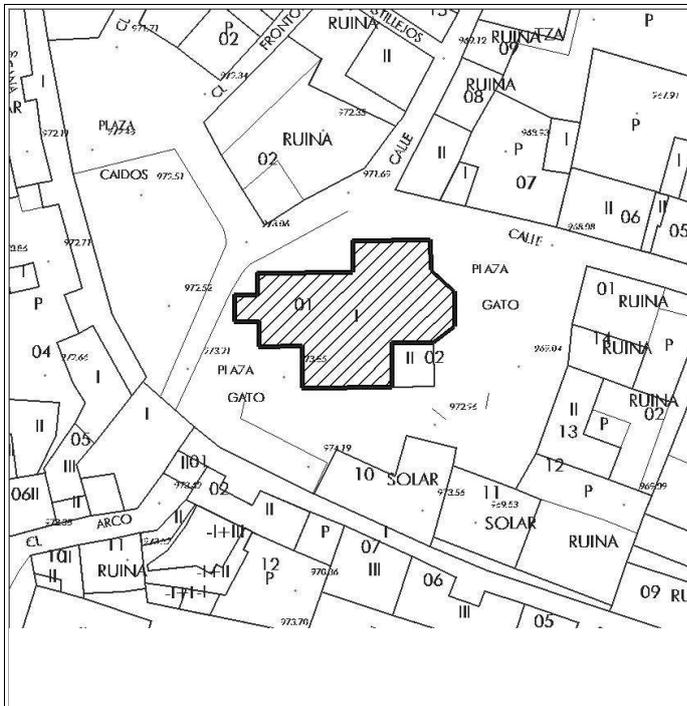
En origen la iglesia debió contar con tres naves, aunque hoy solo presenta una rematada en cabecera semiexagonal con coro elevado a los pies. Un cuerpo adosado en el lado de la Epístola acoge una sacristía barroca. En el lado del Evangelio, junto a la cabecera se levanta la torre del campanario, de planta cuadrada y cinco alturas.

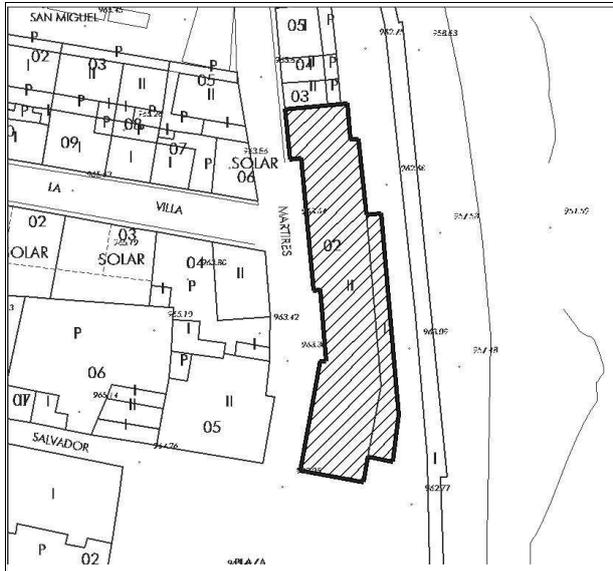
Hospital de San Salvador. Planta en 1879. IGN

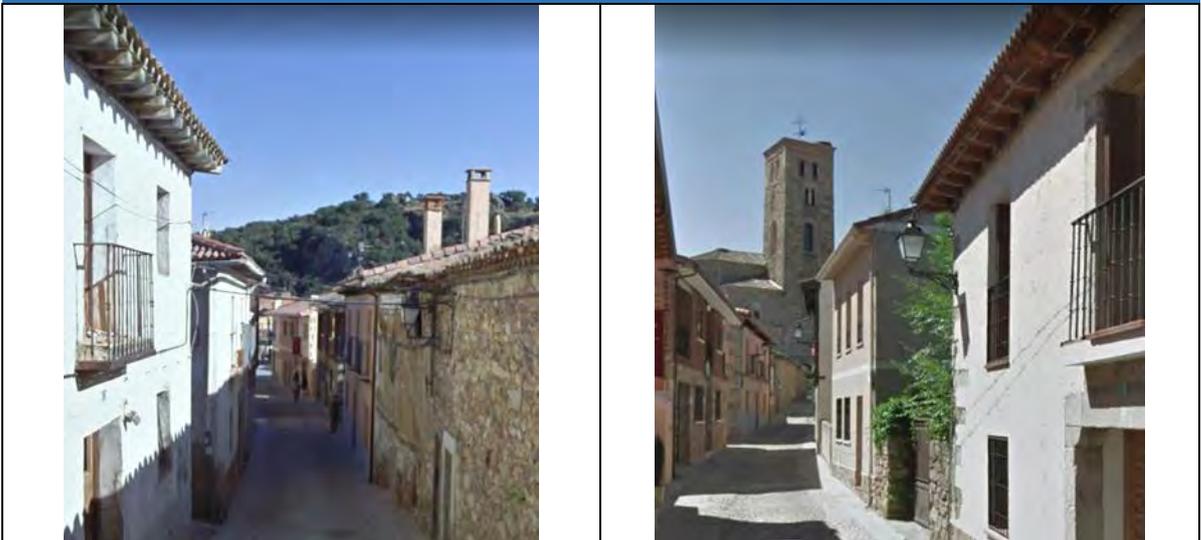
Constituye el eje principal de la Villa de Buitrago. En ella se encuentran los ejemplos más característicos de arquitectura popular.

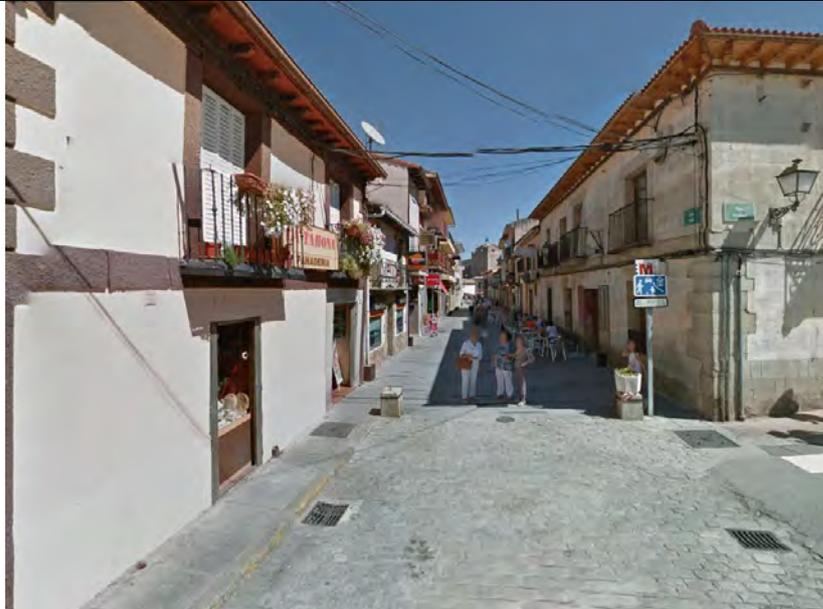
Constituye el eje principal del primer Ensanche de Buitrago. En ella se encuentran ejemplos característicos de arquitectura popular. En la actualidad tiene carácter peatonal en su tramo norte, siendo uno de los principales ejes de actividad del municipio.
