**Una década
de intervención
en el patrimonio histórico
inmueble de la
Comunidad de Madrid
1986 - 1995**

Recinto Amurallado Buitrago de Lozoya

Consolidación y Restauración en el Recinto Amurallado de Buitrago del Lozoya (1.ª fase)

Murallas Altas en el Recinto Fortificado Buitrago del Lozoya

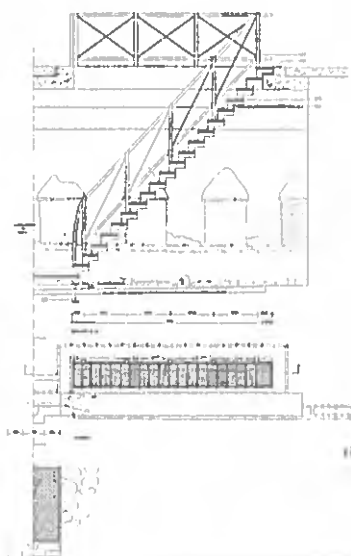
1. Vista general de la villa y de su recinto fortificado desde la antigua CNI.
2. Planta del recinto fortificado con indicación del área de actuación.
3. El ensanche histórico: vista extramuros de la Torre del Reloj.
- 4 y 5. Levantamiento exterior de la Torre del Reloj, antes de la intervención.
- 6 y 7. Detalles constructivos y vista del balcón-mirador y de la galería de acceso al adarve de la muralla interior.
