## INFORME FINAL

### TRABAJOS DE DOCUMENTACIÓN Y ARRANQUE DE GRAFITIS HISTÓRICOS EN EL EDIFICIO SITUADO EN LA PLAZA DEL GATO, 3 DE BUITRAGO DEL LOZOYA (MADRID)

Dir. Gral. de Patrimonio Histórico. Vicepresidencia. Consejería de Cultura y Deporte y Portavocía del Gobierno. Comunidad de Madrid

**RENO ARQUEOLOGÍA**

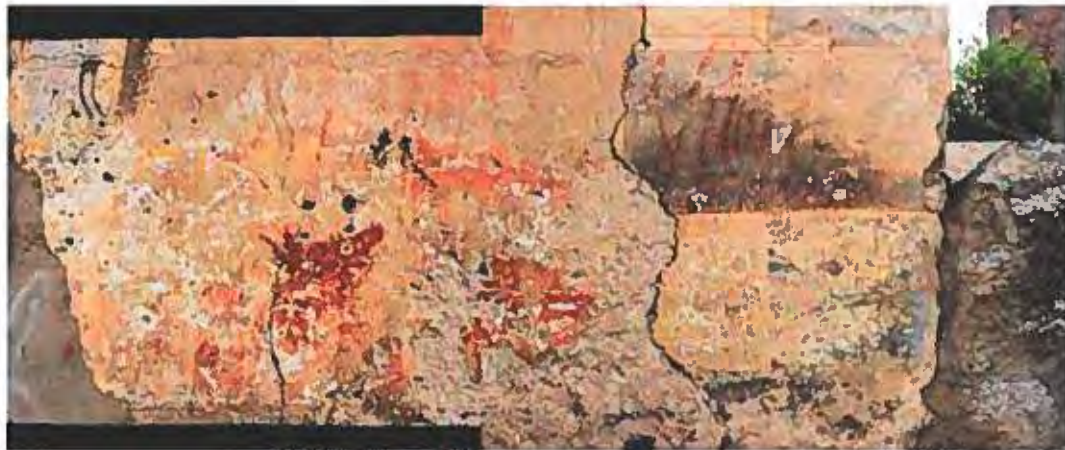
En la fachada principal del edificio, en su esquina Sur, se conserva algún grafiti en muy mal estado.

De esta fachada se ha arrancado la frase en rojo de almagre situada a la derecha, ya que el resto presentaba un pésimo estado de conservación.

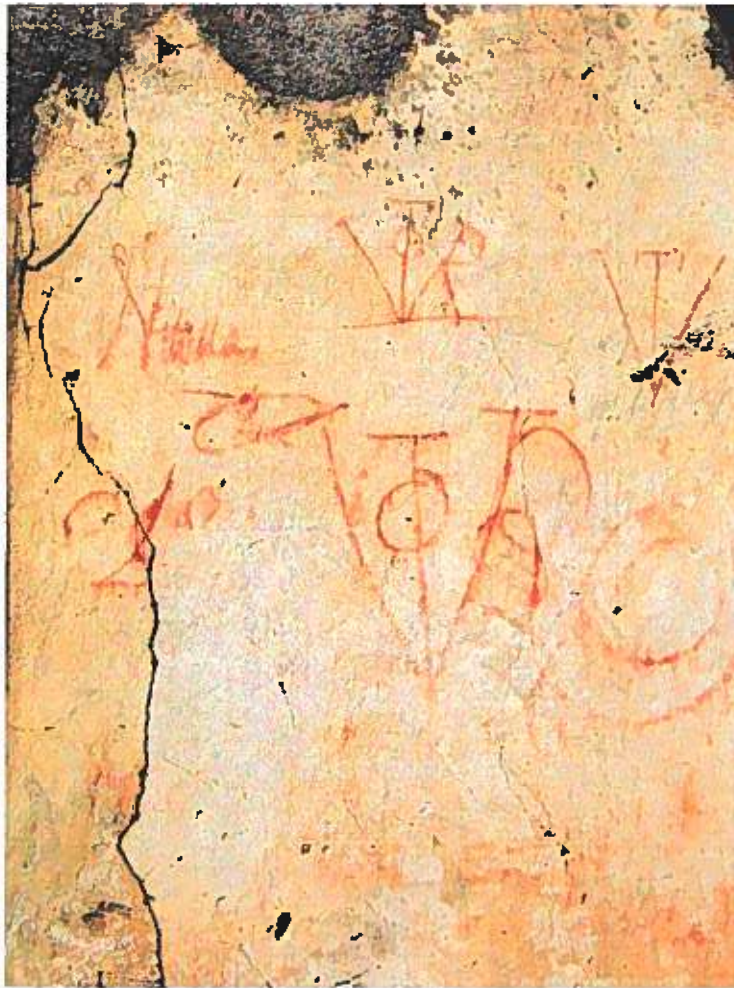
Foto 1: Paño B, en él se pueden observar los símbolos del vitor

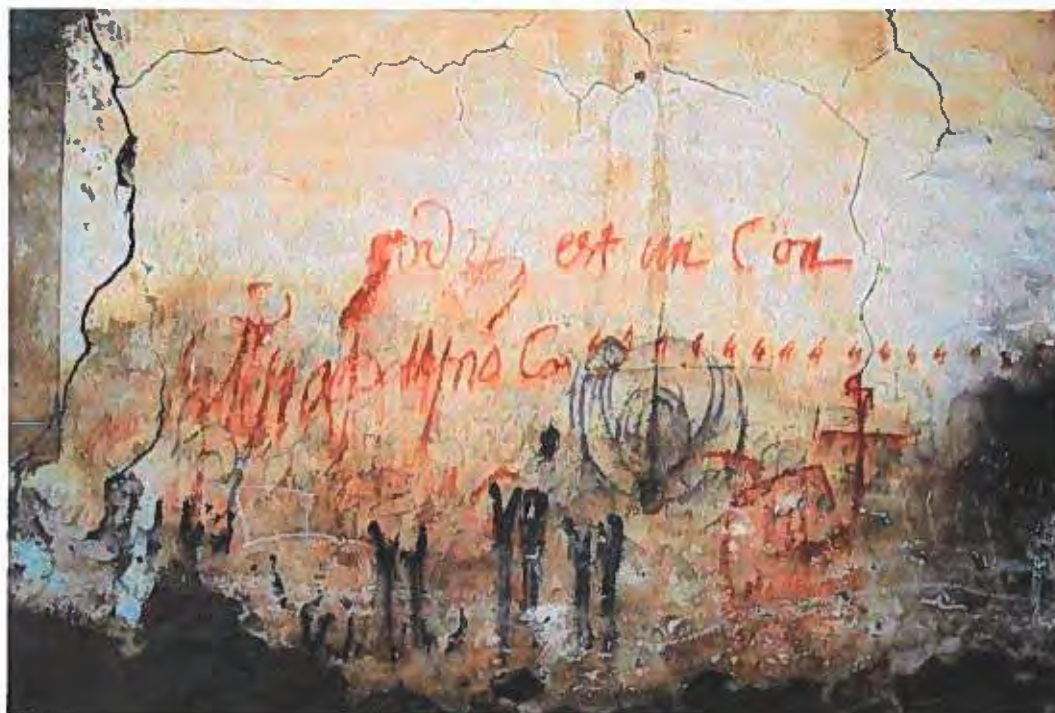
Foto 2: Paño C, entre otras frases se puede leer "Godoy est un con". También se observa la serie del número cuatro, y debajo de ésta, un símbolo de una cruz

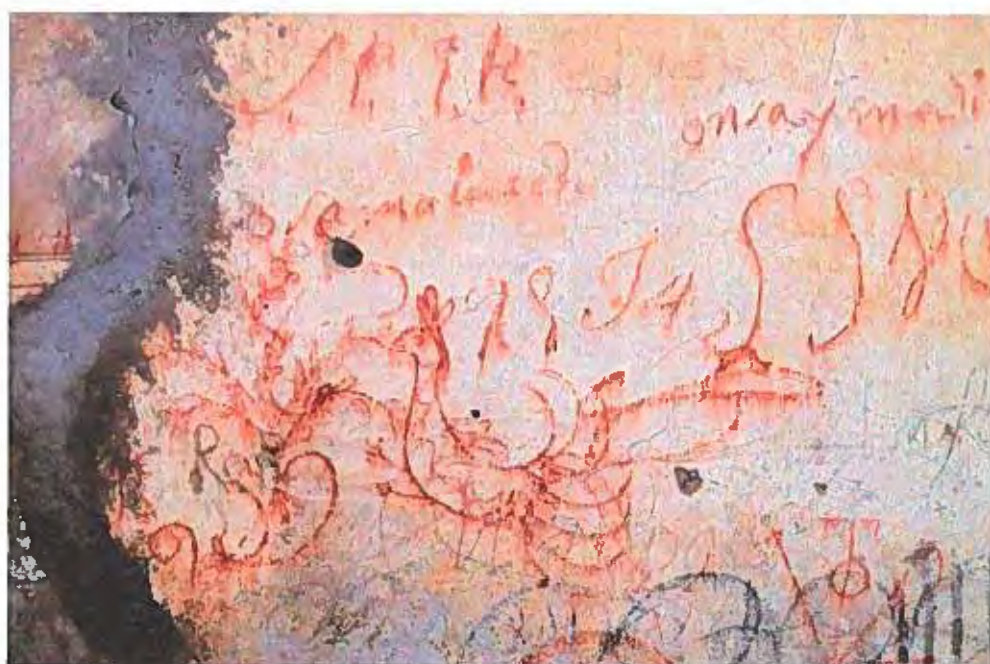
Foto 4: Paño A. Se observa el dibujo del gallo y del corazón a su izquierda, también se puede leer "onsa y media".

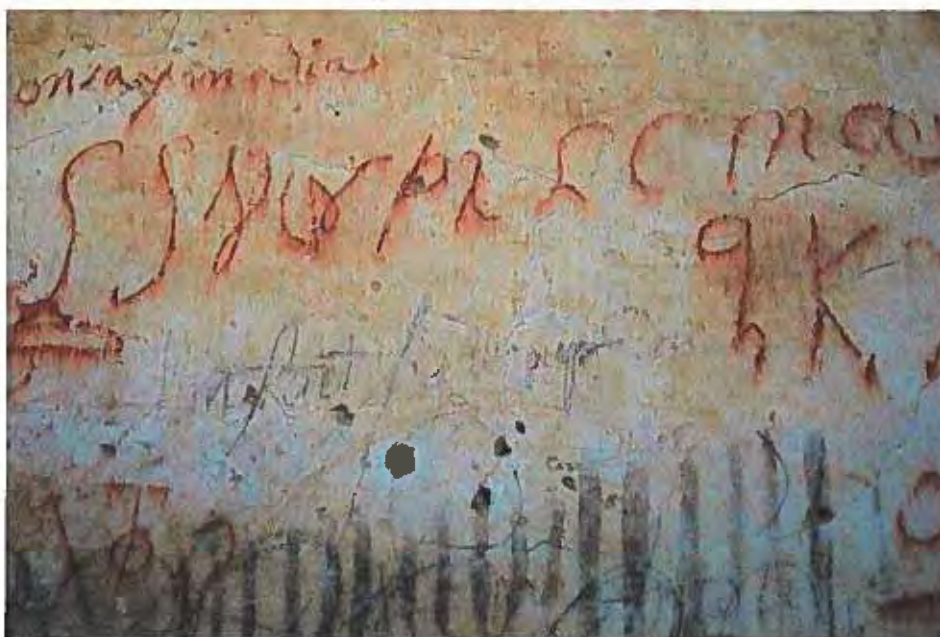
Foto 7: Paño A.  
Trazos gruesos de  
color negro, círculos  
en trazos distintos y  
una frase,  
posiblemente en  
francés, realizada  
en trazo muy fino.

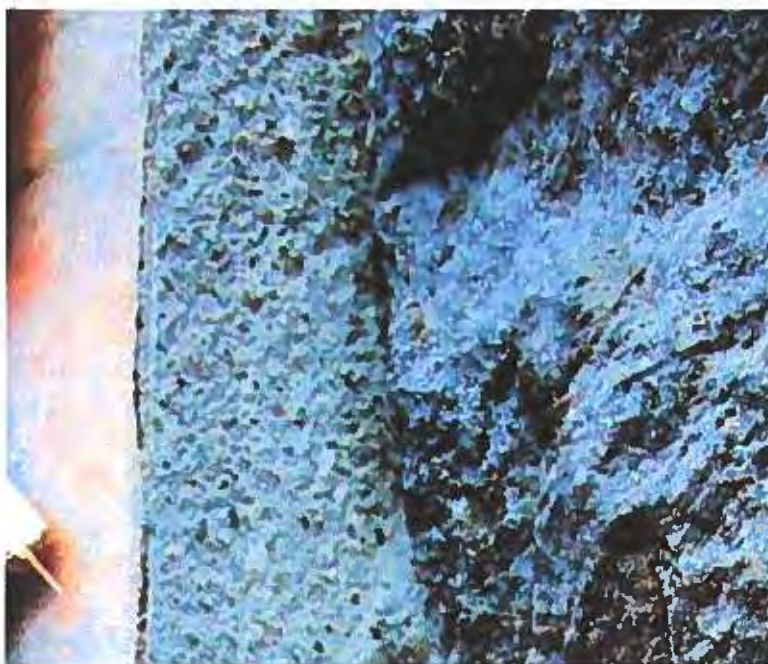
Foto 8: Detalle del perfil del corte del mortero. Se aprecia la única capa del mortero sobre la piedra.

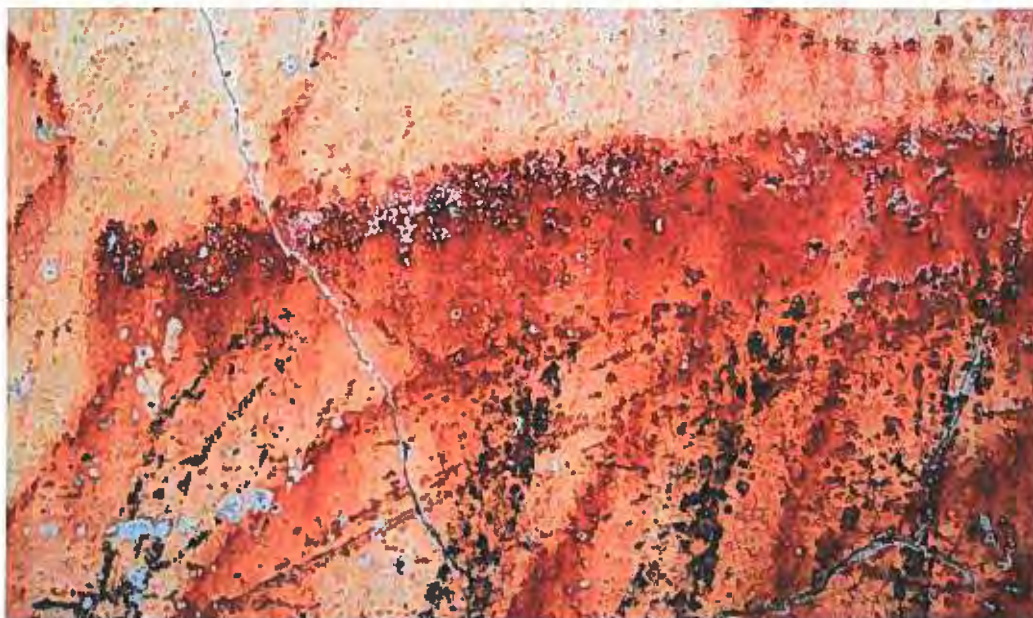
Foto 15: Paño A, zona de aparición de florescencias de sales hidrosolubles. Estas han cristalizado rompiendo el material del enlucido y de las pinturas, provocando pequeñas pérdidas

Por el tipo de eflorescencia encontrada, localización puntual, su solubilidad, y materiales presentes en la zona, pudieran ser sulfatos de sodio o magnesio, procedentes de reacciones de los carbonatos con el yeso o yesos insuficientemente calcinados; también pudieran tratarse de cloruro de calcio o carbonato de magnesio procedente de cales magras.

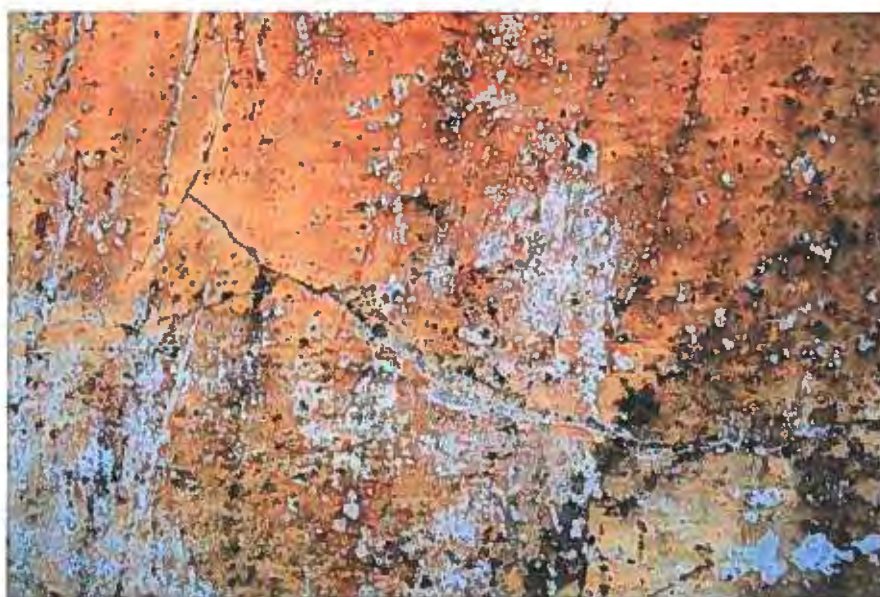
Foto 16: Paño A, detalle de eflorescencias de sales hidrosolubles

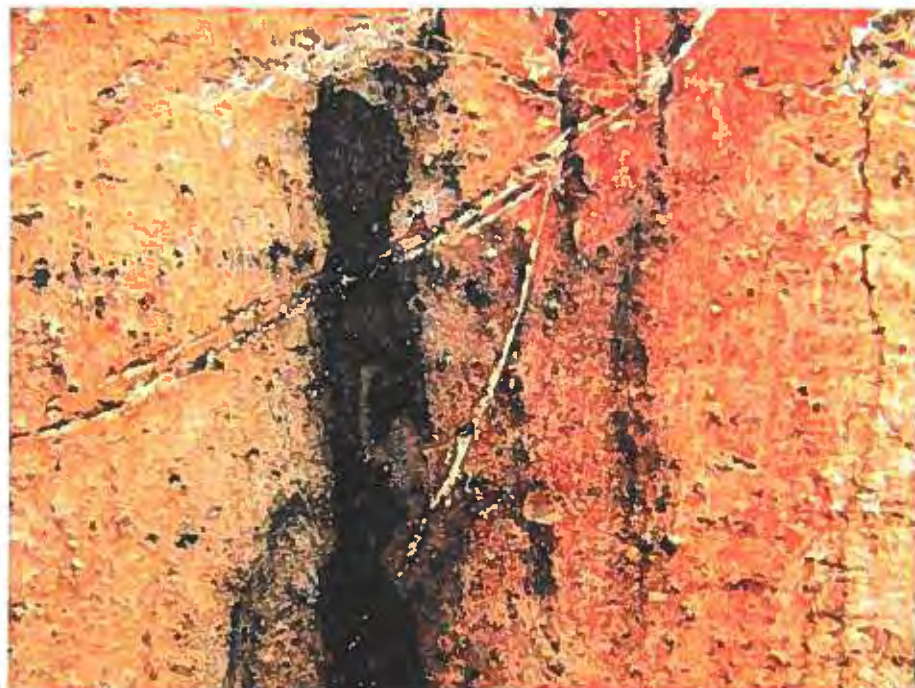
Foto 18: Paño C, Incisiones en la superficie del mortero. También se observa manchas de pintura de color negro.

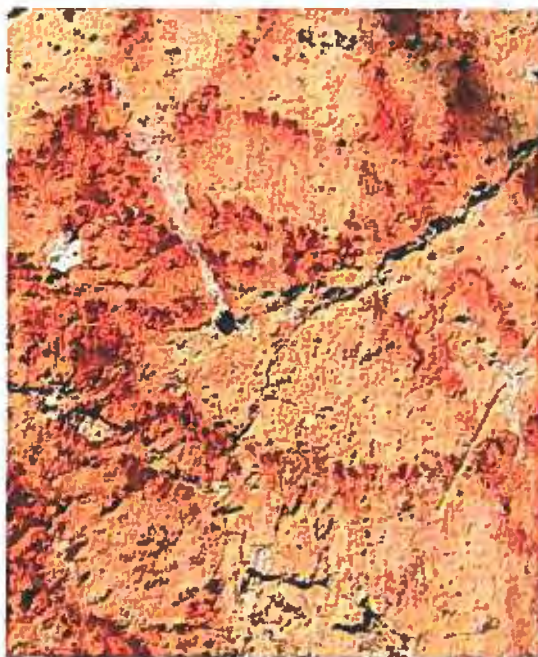
Foto 19: Detalle de salpicones de cal y yeso; aparecen repartidos en toda la superficie

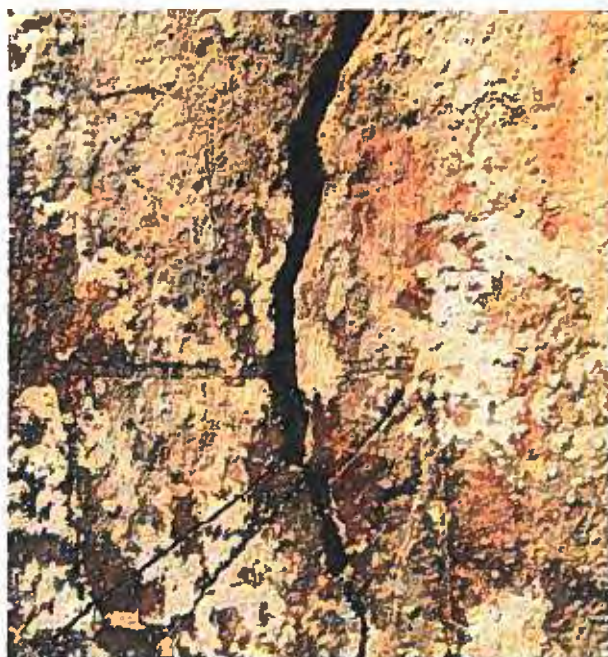
Foto 20: Detalle de manchas de pintura de color blanco

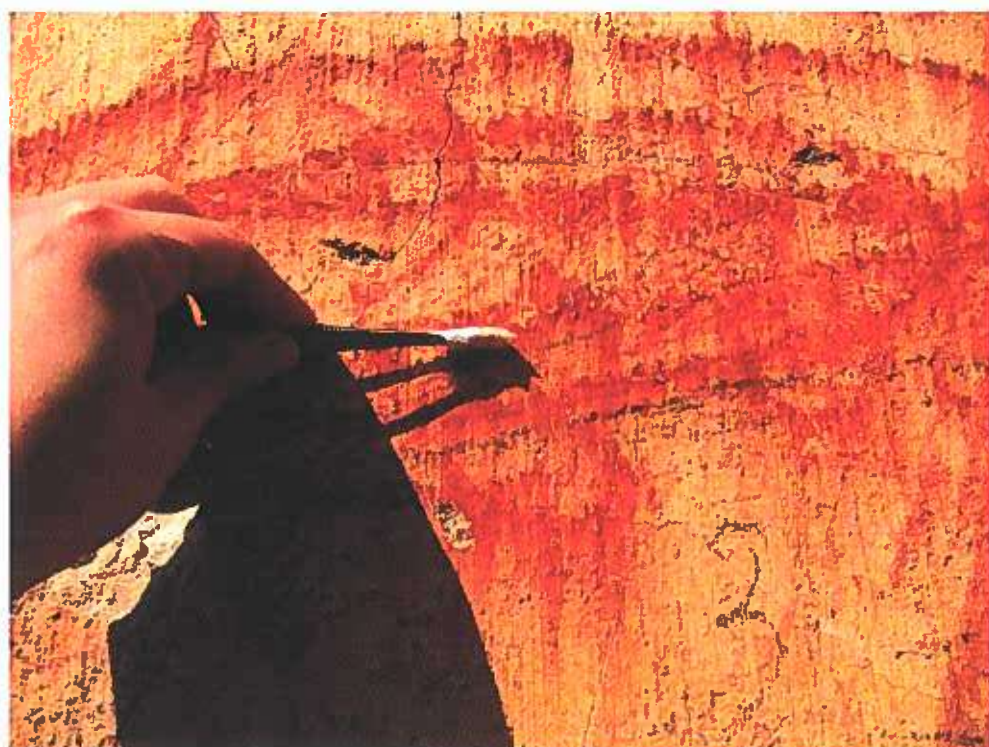
Se llega a la conclusión que los pigmentos son solubles únicamente en agua, aunque el grado de solubilidad viene determinado por la pulverulencia y mayor concentración de los pigmentos. Así, se hacía necesaria una fijación de los mismos antes de proceder a cualquier tratamiento.

Foto 25: La solubilidad del pigmento rojizo en agua era mayor según aumenta la mayor concentración y pulverulencia de dicho pigmento

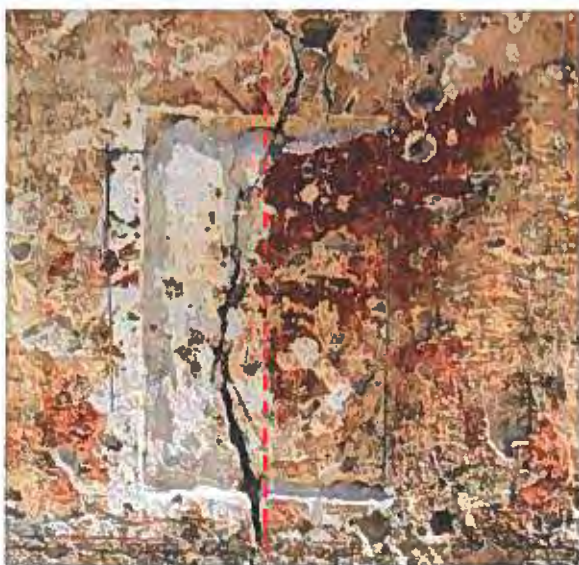
Foto 32: Misma zona una vez realizado el arranque

En esta primera prueba, al estar realizada en la zona con un enlucido grueso, se verificó que el método más adecuado era un strappo separando este enlucido del mortero, ya que no se dañaba la policromía

En la mitad derecha, donde se hizo un engasado con una proporción de coletta para realizar un stacco, la gasa no se pegó suficientemente, por lo que se desprendió de las pinturas

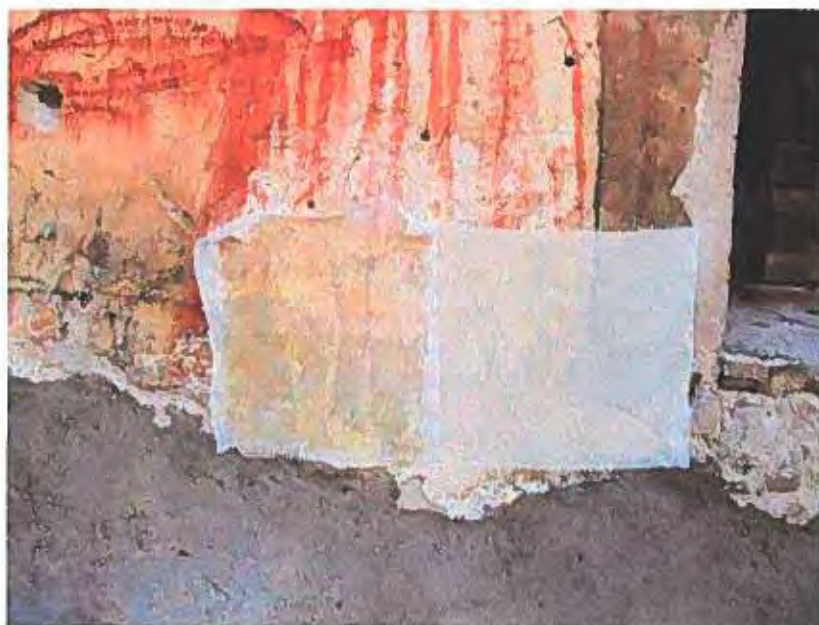
Foto 34: Segunda prueba de arranque realizada en el paño A

Como preveíamos, la técnica de strappo que funcionó en la primera prueba de la fachada principal, en esta segunda prueba no funcionó convenientemente debido al escaso grosor del enlucido, (casi inexistente), y al no haber prácticamente estrato pictórico, tan sólo trazos con pigmento.

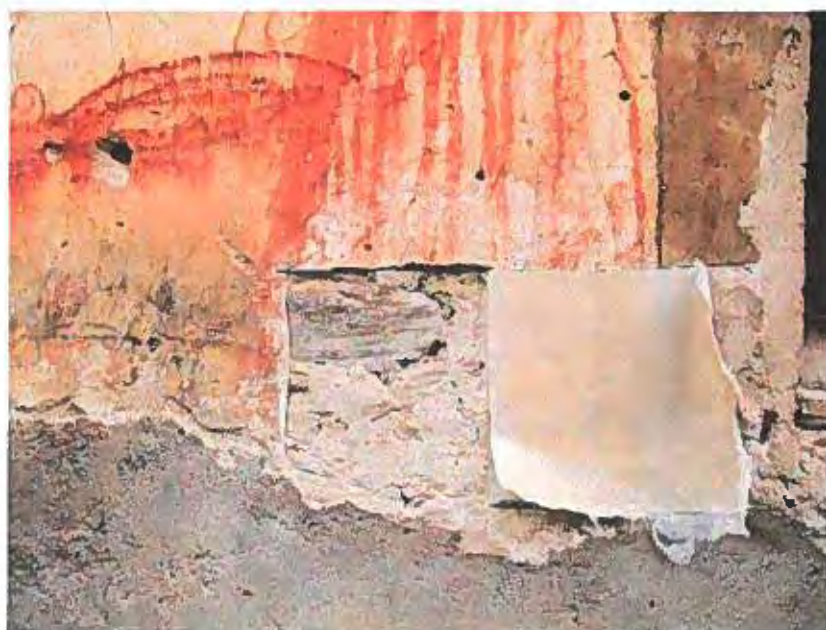
Foto 35: Segunda prueba de arranque realizada en el paño A, con buen resultado para el engasado de la técnica de stacco

Así pues se decidió que la técnica adecuada era un arranque con la técnica de stacco, separando todo el grosor del mortero de la mampostería del muro.

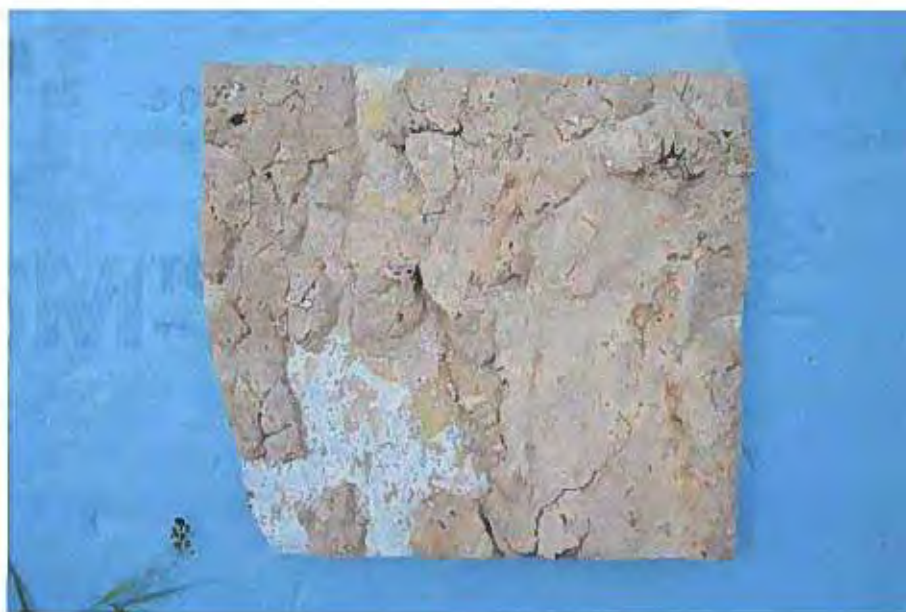
Foto 36: Pieza de prueba arrancada, se observa la zona inferior izquierda, en color blanco, donde se produjo un strappo, esto es, el enlucido con las pinturas se quedó adherido a la gasa, separándose del mortero

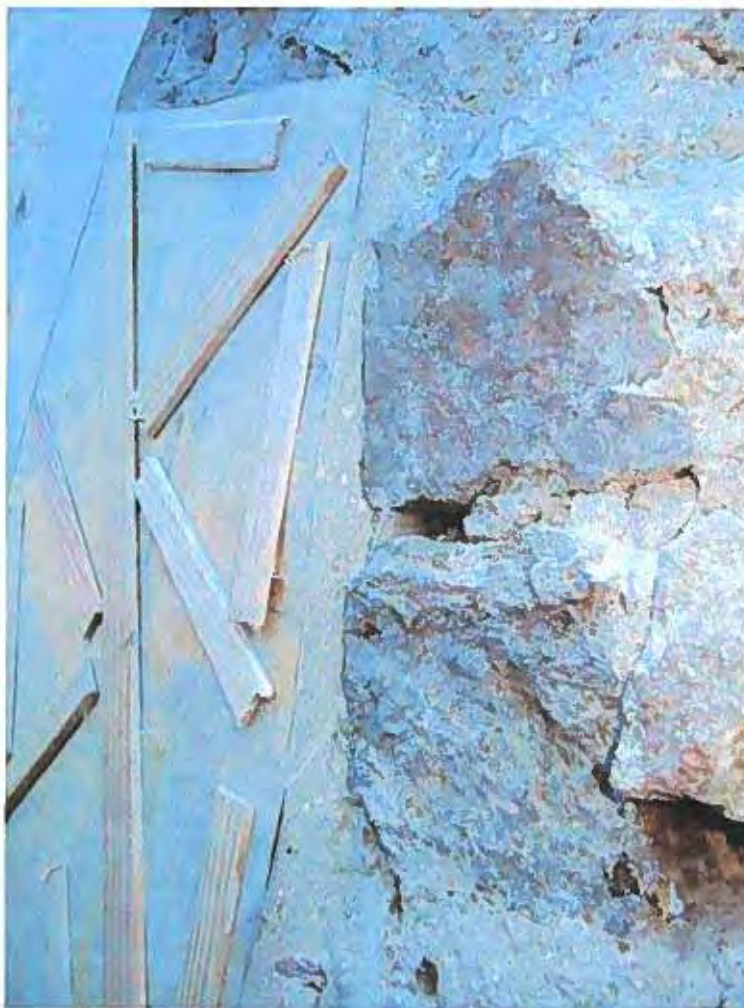
Foto 48: Detalle del perfil del corte. Se observa lo compacto del mortero, y la diferencia de grosor que alcanzaba dependiendo del perfil de la mampostería; en algunos casos de hasta 10 cm de diferencia

Al realizar este proceso de corte ya nos dimos cuenta de otro inconveniente que tenía este muro para realizar un arranque. Observamos que los elementos de mampostería no tenían un enfoscado que mitigara las desigualdades de las piedras, que eran en algunos casos hasta de diez centímetros.

Esto hacía muy difícil efectuar la intervención ya que el mortero, muy compacto, no tenía definida una línea de arranque; hacía las veces de enfoscado por lo que pasaba de tener un grosor mínimo, (incluso tan sólo de 2mm.), en piedras salientes, e inmediatamente después a profundizar entre piedra y piedra con grosores cercanos a los cinco centímetros. Estas diferencias tan notables de grosor en apenas centímetros de superficie provocaban roturas y deformaciones del mortero, ya que la herramienta nunca podía entrar con el mismo ángulo correcto.

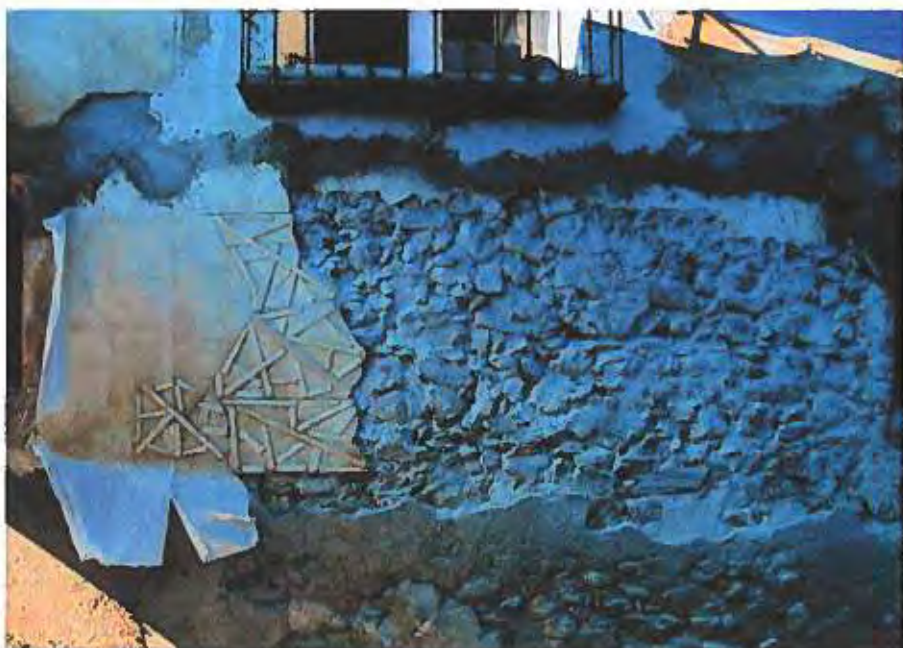
Foto 51: proceso de arranque, perfil. Se puede observar el corte aprovechando una grieta profunda. También se puede ver el tipo de mampostería tan irregular

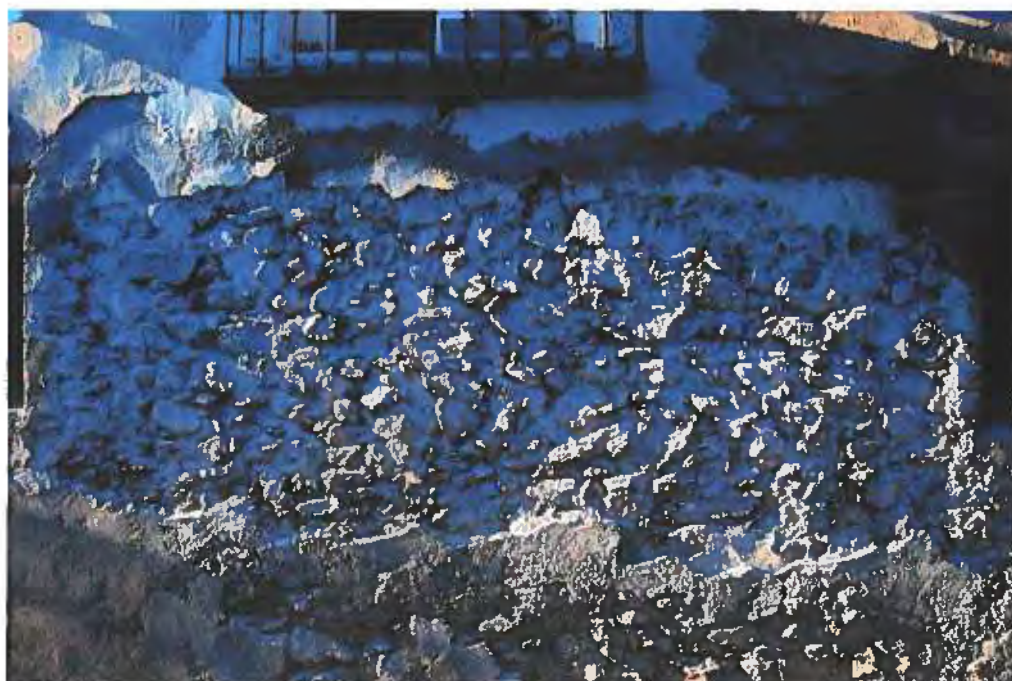
Foto 52: Pafio B una vez realizado el arranque. Con esta luz rasante se observa las irregularidades del muro, las zonas profundas y salientes que complicaron el proceso.

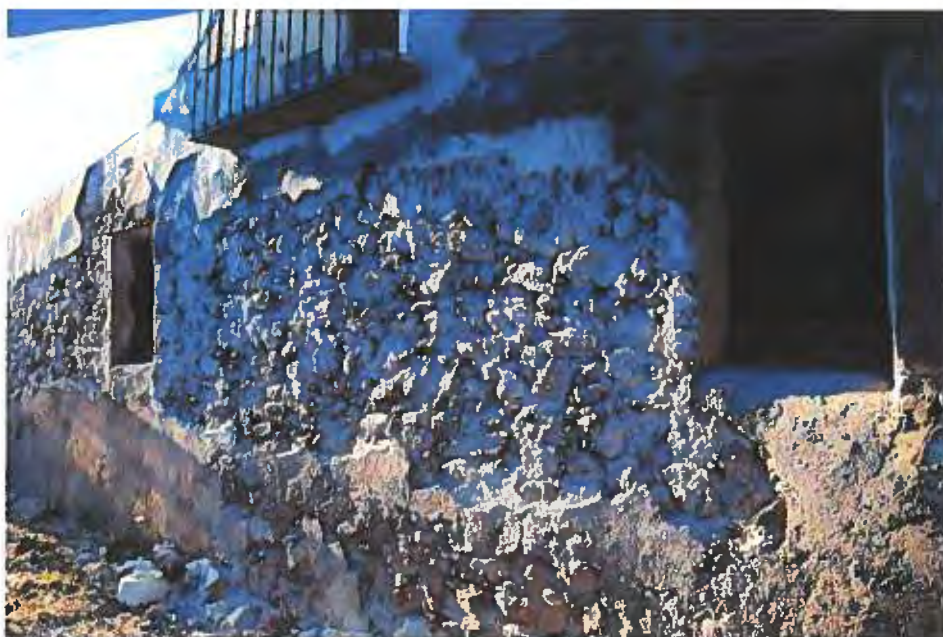
Foto 53: Paño B una vez realizado el arranque. Con esta luz rasante se observa las irregularidades del muro, las zonas profundas y salientes.

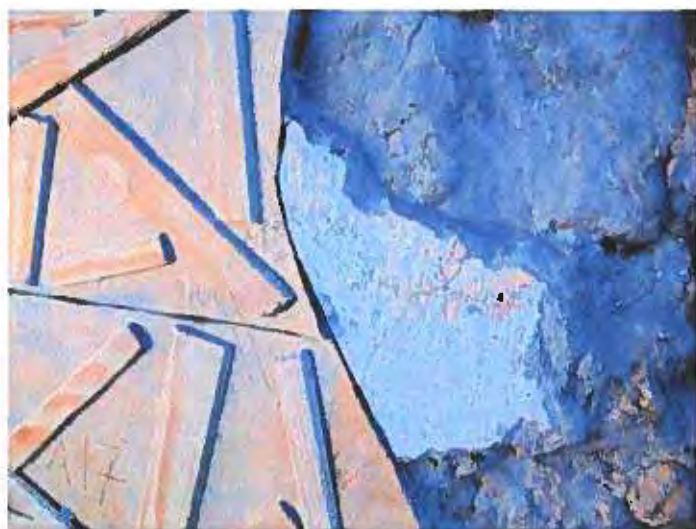
Foto 57: Rotura del mortero produciendo un strappo durante el arranque, (se observa la parte blanca correspondiente al enlucido adherido a la tela)

El único daño que adquiere importancia es este despegado de la tela, ya que el mortero más el enlucido con las pinturas no sale adherido a la tela, pudiéndose descolocar con la manipulación de las piezas o en la manipulación futura. Únicamente en dos casos se quedó parte de las pinturas con el mortero agarrado al muro tras el arranque de la pieza.

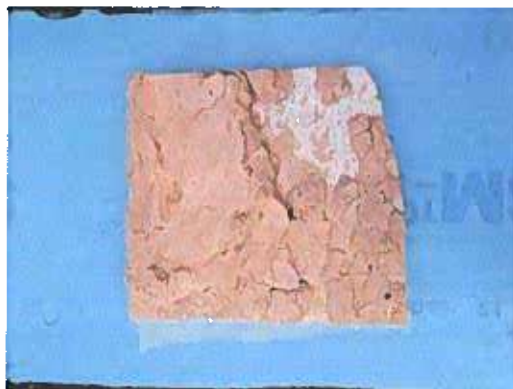
#### PIEZA AP

OBSERVACIONES, DIFICULTADES, DAÑOS PRODUCIDOS: Pieza de prueba de arranque. Numerosos daños como roturas, strappos y zonas despegadas. Proporción de la colleta inadecuada al probar tipos de arranque. Pieza sin interés ya que corresponde a una zona de pinturas muy degradadas. Retirada para posibles futuras pruebas

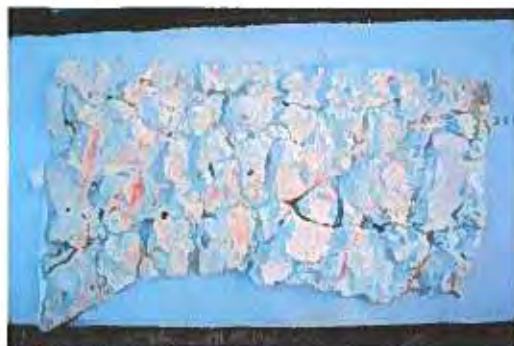
### PIEZA A3

OBSERVACIONES, DIFICULTADES, DAÑOS PRODUCIDOS:  
Deformaciones por línea de rotura del mortero longitudinal.  
Algún strappo en el borde

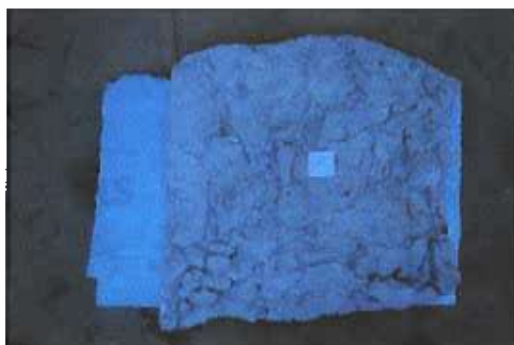
#### PIEZA A6

OBSERVACIONES, DIFICULTADES, DAÑOS PRODUCIDOS:  
Zonas sueltas en medio y en los bordes, con strappo y pérdida por mala adhesión de la cola y días demasiado húmedos

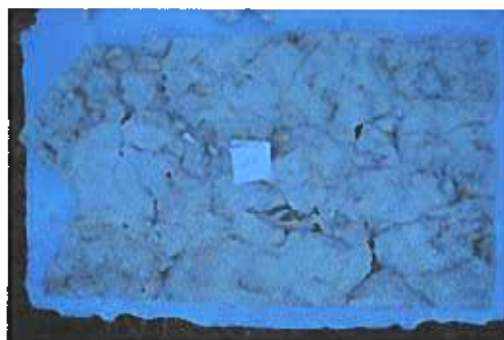
#### PIEZA A7

OBSERVACIONES, DIFICULTADES, DAÑOS PRODUCIDOS:  
Mortero algo pulverulento con zonas muy agarradas al muro.  
Roturas, strappos y desprendimientos en zona central

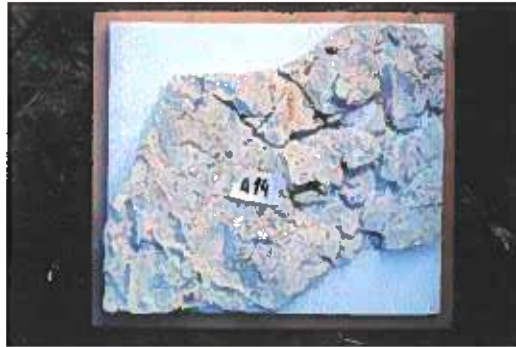
**PIEZA A14**

OBSERVACIONES, DIFICULTADES, DAÑOS PRODUCIDOS:  
Mortero muy agarrado a la mampostería. Zona media e inferior con strappos, roturas y despegado de la tela

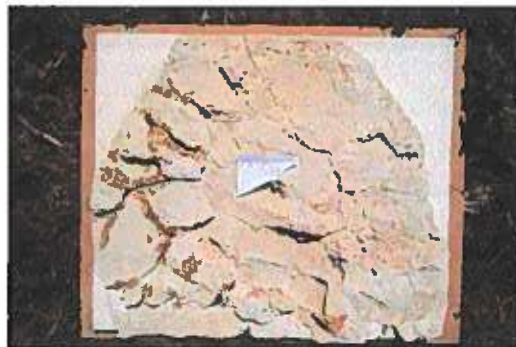
**PIEZA A15**

OBSERVACIONES, DIFICULTADES, DAÑOS PRODUCIDOS:  
Zona superior izquierda se quedó el mortero en el muro. Mortero con mucha diferencia de grosor y zonas muy agarradas a la mampostería. La tela falló en esa zona provocando strappos y una zona grande de despegado del color. Se recolocaron los trozos para su futura intervención

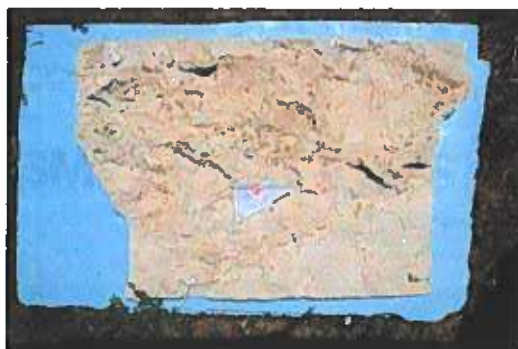
#### PIEZA A16

OBSERVACIONES, DIFICULTADES, DAÑOS PRODUCIDOS:  
Demasiado calor, se pulverizó con agua. El mortero era de grosor medio y uniforme lo que facilitó el arranque pese a las condiciones atmosféricas

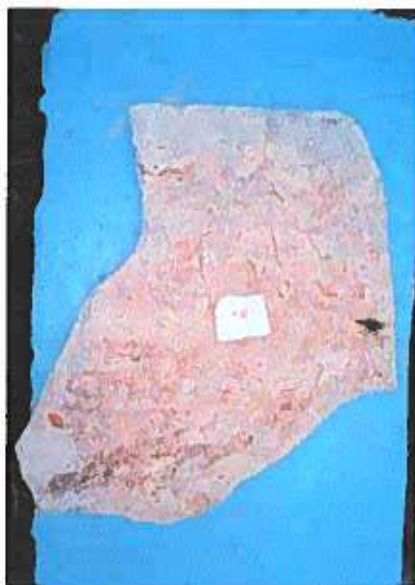
### **PIEZA A22**

**OBSERVACIONES, DIFICULTADES, DAÑOS PRODUCIDOS:**  
Día tormentoso, demasiada humedad, se utilizaron los secadores. Existe en las zonas altas del paño A un mortero de enfoscado más duro sobre el que se dio el mortero de estas pinturas. Esto facilitaba enormemente el arranque de estas piezas superiores, ya que simplemente al golpear con martillo de nylon se separaban ambos morteros

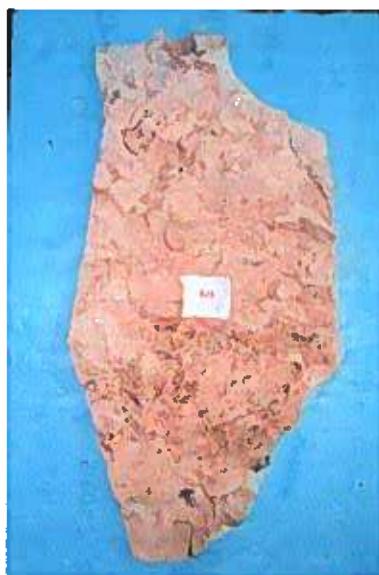
### **PIEZA A23**

**OBSERVACIONES, DIFICULTADES, DAÑOS PRODUCIDOS:**  
Misma observación que anterior

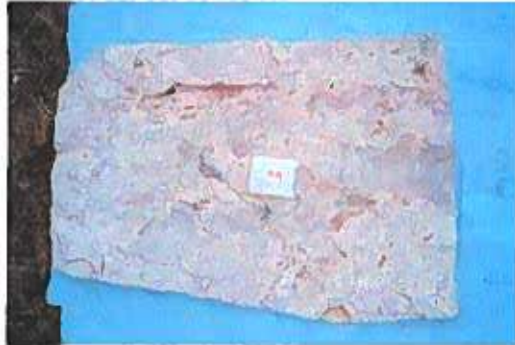
**PIEZA A24**

**OBSERVACIONES, DIFICULTADES, DAÑOS PRODUCIDOS:**  
Misma observación que anterior

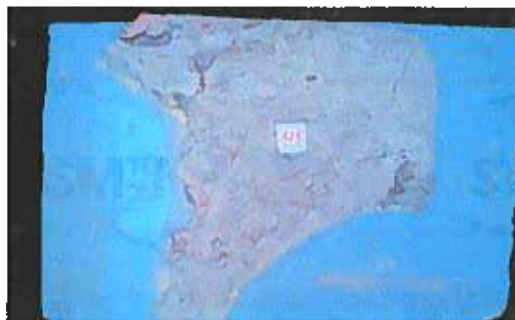
**PIEZA A25**

**OBSERVACIONES, DIFICULTADES, DAÑOS PRODUCIDOS:**  
Misma observación que anterior

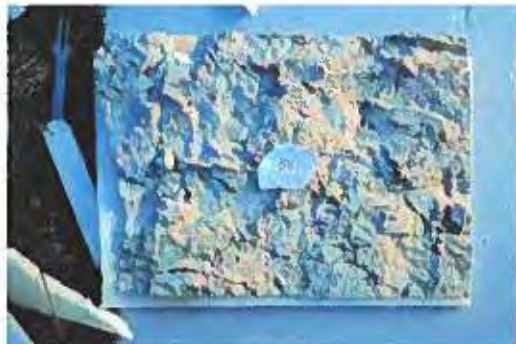
**PIEZA B6**

**OBSERVACIONES, DIFICULTADES, DAÑOS PRODUCIDOS:**  
Varias zonas dobladas por las grietas en el mortero, muy fino y algo descohesionado

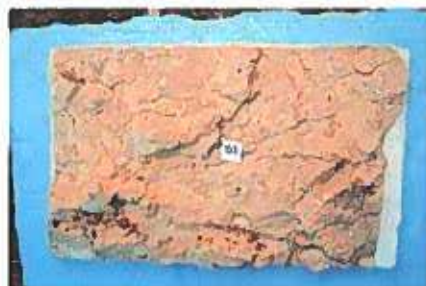
**PIEZA B8**

**OBSERVACIONES, DIFICULTADES, DAÑOS PRODUCIDOS:**  
Misma observación que anterior

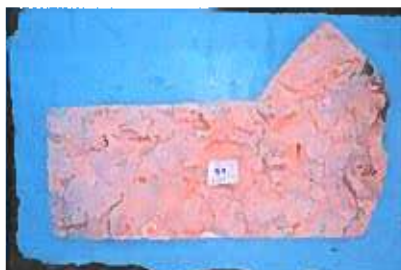
**PIEZA B9**

**OBSERVACIONES, DIFICULTADES, DAÑOS PRODUCIDOS:**  
Demasiada humedad ambiental, la tela no funcionó correctamente. Algunos daños como grietas en la parte central

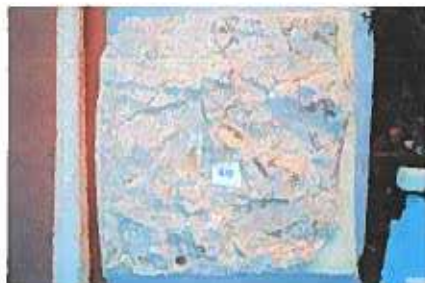
### PIEZA B10

OBSERVACIONES, DIFICULTADES, DAÑOS PRODUCIDOS:  
Misma observación que anterior. Fracturas en el lateral derecho

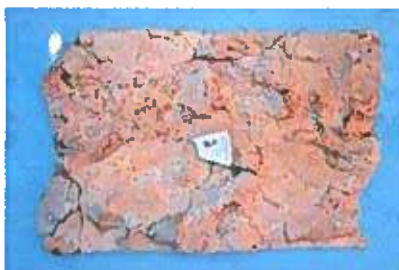
### PIEZA B11

OBSERVACIONES, DIFICULTADES, DAÑOS PRODUCIDOS:  
Misma observación que anterior

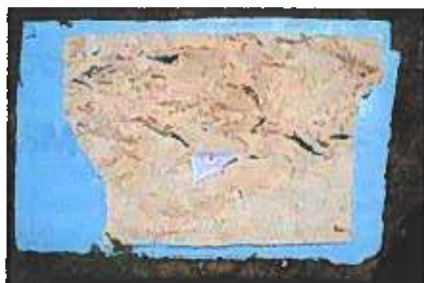
**PIEZA B16**

OBSERVACIONES, DIFICULTADES, DAÑOS PRODUCIDOS:  
Algunas grietas por grosor fino del mortero

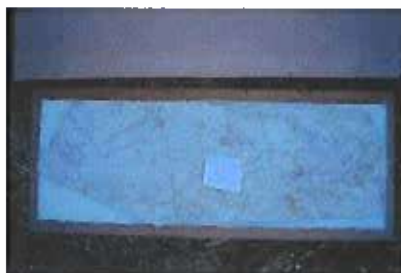
**PIEZA B17**

OBSERVACIONES, DIFICULTADES, DAÑOS PRODUCIDOS:  
Una pequeña zona desprendida

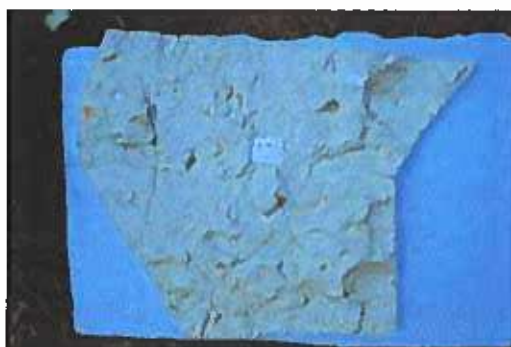
### PIEZA B19

OBSERVACIONES, DIFICULTADES, DAÑOS PRODUCIDOS:  
Daños en esquina superior izquierda por diferencia de grosor del mortero

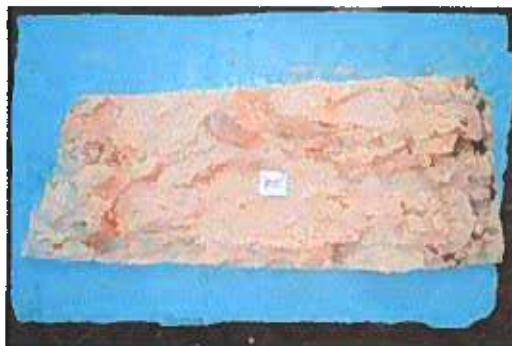
**PIEZA B21**

OBSERVACIONES, DIFICULTADES, DAÑOS PRODUCIDOS:  
Strappos en zona superior, posibles desprendimientos por sequedad de la cola de engasado. Demasiado calor, pulverización de agua

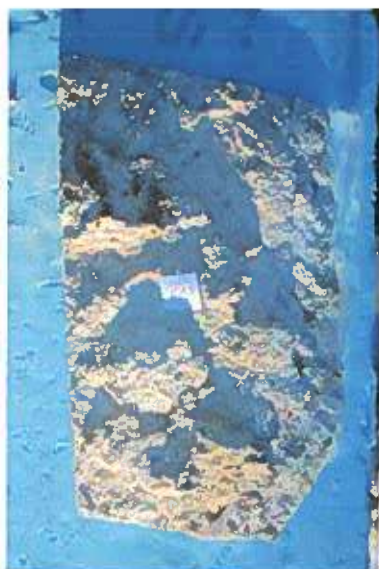
### PIEZA C1

OBSERVACIONES, DIFICULTADES, DAÑOS PRODUCIDOS:  
Alguna deformación

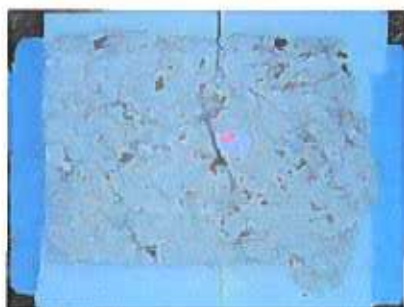
### PIEZA C4

OBSERVACIONES, DIFICULTADES, DAÑOS PRODUCIDOS:  
Tela muy rígida por exceso de calor. Algún strappo en borde superior

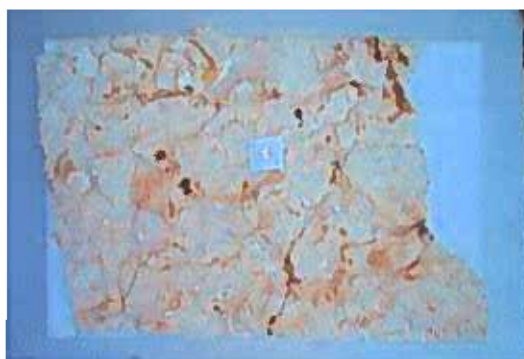
#### PIEZA C6

OBSERVACIONES, DIFICULTADES, DAÑOS PRODUCIDOS:  
Zona superior desprendida. Muro con mampostería muy irregular, gran diferencia de grosor en el mortero. Zonas con oquedades cercanas a otras con el mortero muy agarrado al muro

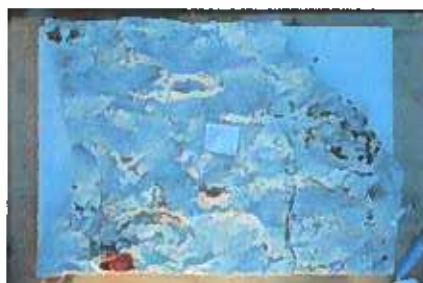
**PIEZA C7**

OBSERVACIONES, DIFICULTADES, DAÑOS PRODUCIDOS:  
Misma observación que anterior

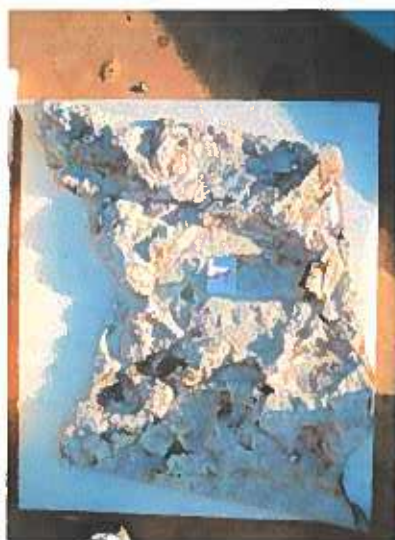
**PIEZA C9**

**OBSERVACIONES, DIFICULTADES, DAÑOS PRODUCIDOS:**  
Misma observación que anterior

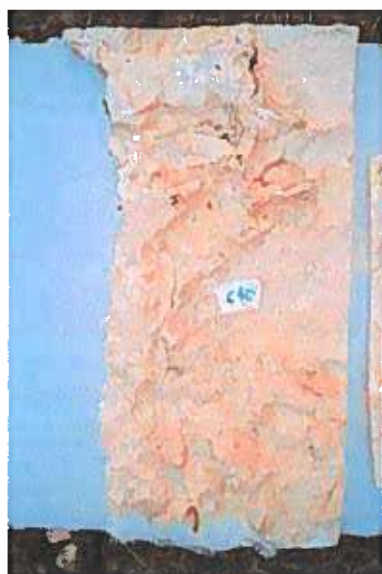
**PIEZA C10**

**OBSERVACIONES, DIFICULTADES, DAÑOS PRODUCIDOS:**  
Mortero muy hueco en toda la pieza, estando separado del muro, esto facilita enormemente el arranque

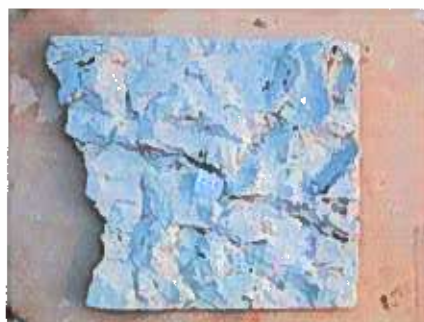
### PIEZA C11

OBSERVACIONES, DIFICULTADES, DAÑOS PRODUCIDOS:  
Al contrario que en la anterior pieza, en esta el mortero se encontraba muy agarrado al muro, y éste tenía piedras con salientes que dificultan el arranque. Numerosos daños, deformaciones, strappos y despegado de gasa

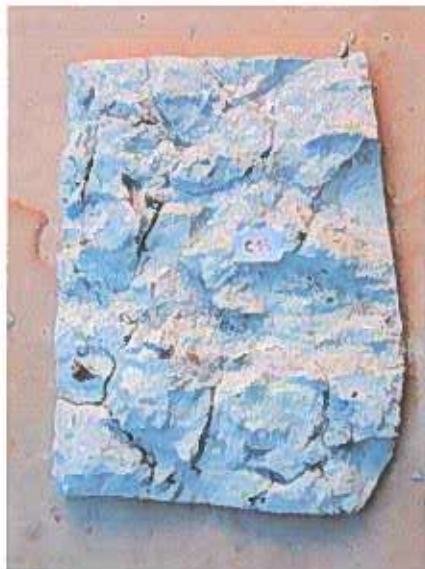
### PIEZA C13

OBSERVACIONES, DIFICULTADES, DAÑOS PRODUCIDOS:  
En esta pieza el mortero se encontraba muy agarrado al muro, y éste tenía piedras con salientes que dificultan el arranque. Los listones no estaban bien adheridos a la tela por mal curado del adhesivo por la humedad. Numerosos daños, deformaciones, strappos y despegado de tela

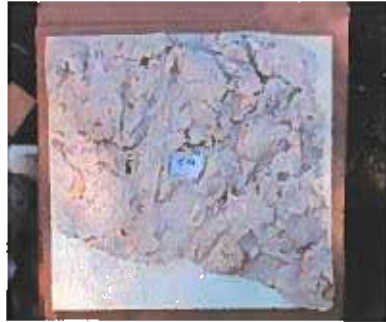
**PIEZA C15**

OBSERVACIONES, DIFICULTADES, DAÑOS PRODUCIDOS:  
Grietas parte superior

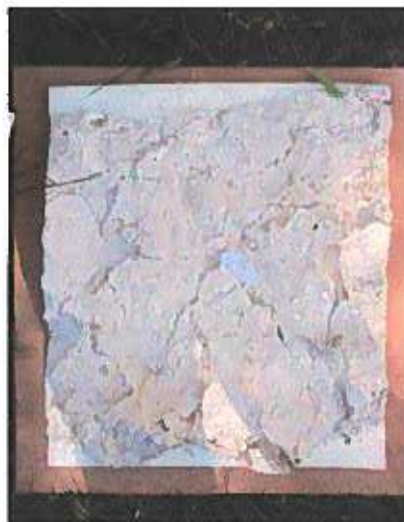
**PIEZA C16**

OBSERVACIONES, DIFICULTADES, DAÑOS PRODUCIDOS:  
Alguna deformación

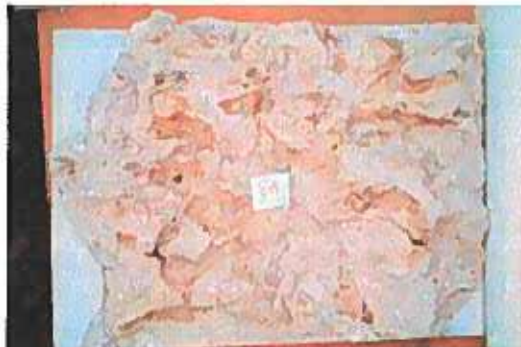
### PIEZA C19

OBSERVACIONES, DIFICULTADES, DAÑOS PRODUCIDOS:  
Zonas desprendidas parte superior izquierda

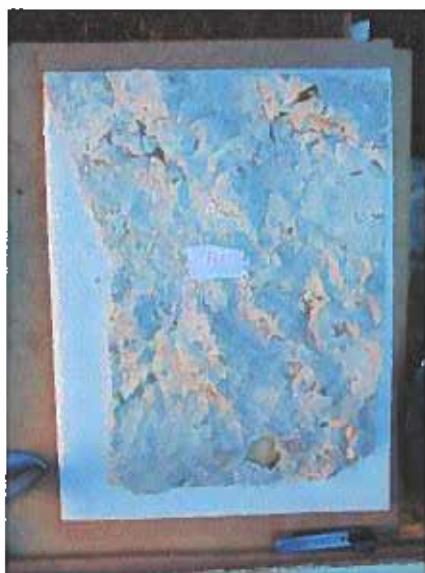
### PIEZA C25

OBSERVACIONES, DIFICULTADES, DAÑOS PRODUCIDOS:  
Pequeño despegado en borde centro superior

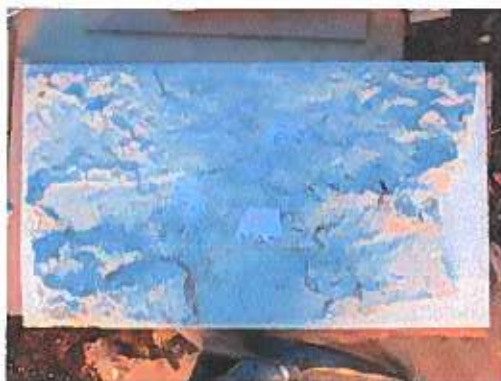
### PIEZA C26

OBSERVACIONES, DIFICULTADES, DAÑOS PRODUCIDOS:  
Zonas de diferencia de grosor del mortero. Strappos y separaciones en zona central

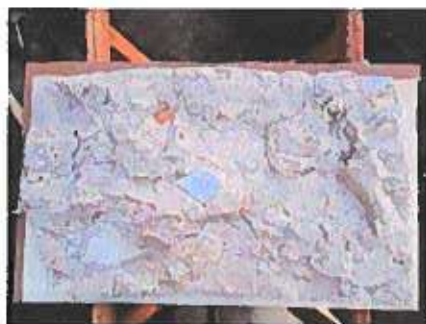
### PIEZA C27

OBSERVACIONES, DIFICULTADES, DAÑOS PRODUCIDOS:  
Misma observación que pieza anterior

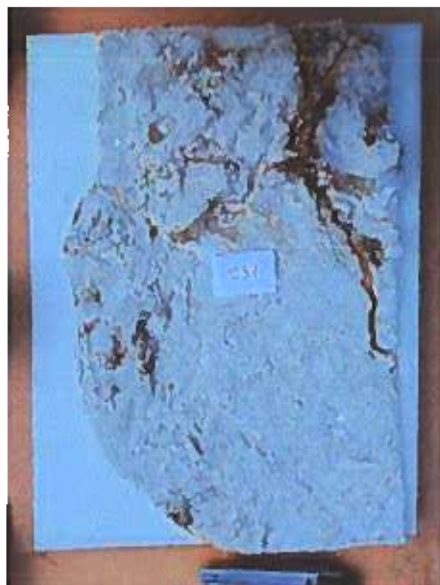
### PIEZA C31

OBSERVACIONES, DIFICULTADES, DAÑOS PRODUCIDOS:  
pieza suelta en parte superior debido a la grieta original en el mortero

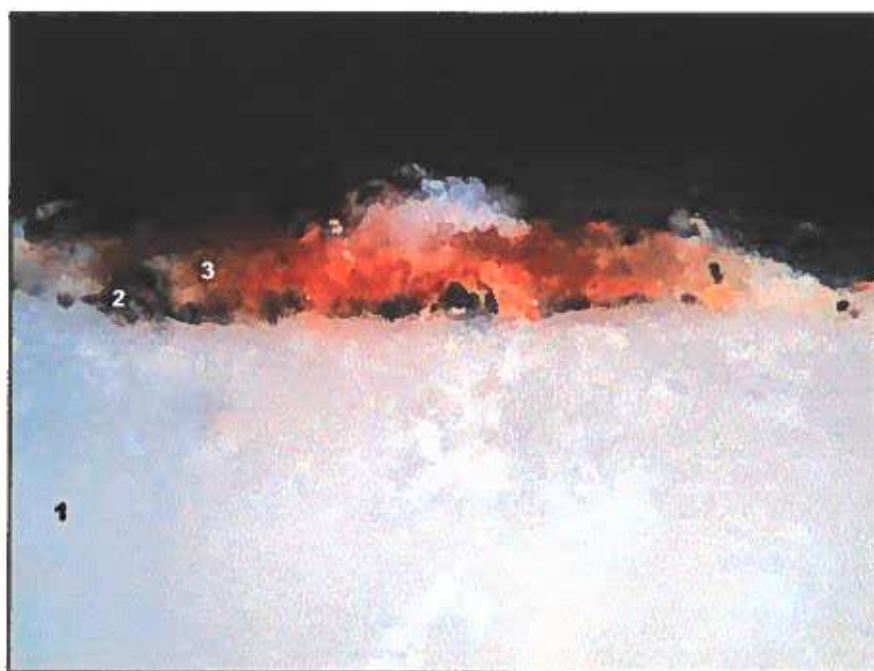
Figura 1.- Imagen obtenida al microscopio óptico de la sección transversal de la micromuestra N° 1 (objetivo MPlan 20 X / 0,40). El orden numérico que se indica es el que aparece en la tabla correspondiente
