## INFORME FINAL

### TRABAJOS DE DOCUMENTACIÓN Y ARRANQUE DE GRAFITIS HISTÓRICOS EN EL EDIFICIO SITUADO EN LA PLAZA DEL GATO, 3 DE BUITRAGO DEL LOZOYA (MADRID)

Dir. Gral. de Patrimonio Histórico. Vicepresidencia. Consejería de Cultura y Deporte y Portavocía del Gobierno. Comunidad de Madrid

**RENO ARQUEOLOGÍA**

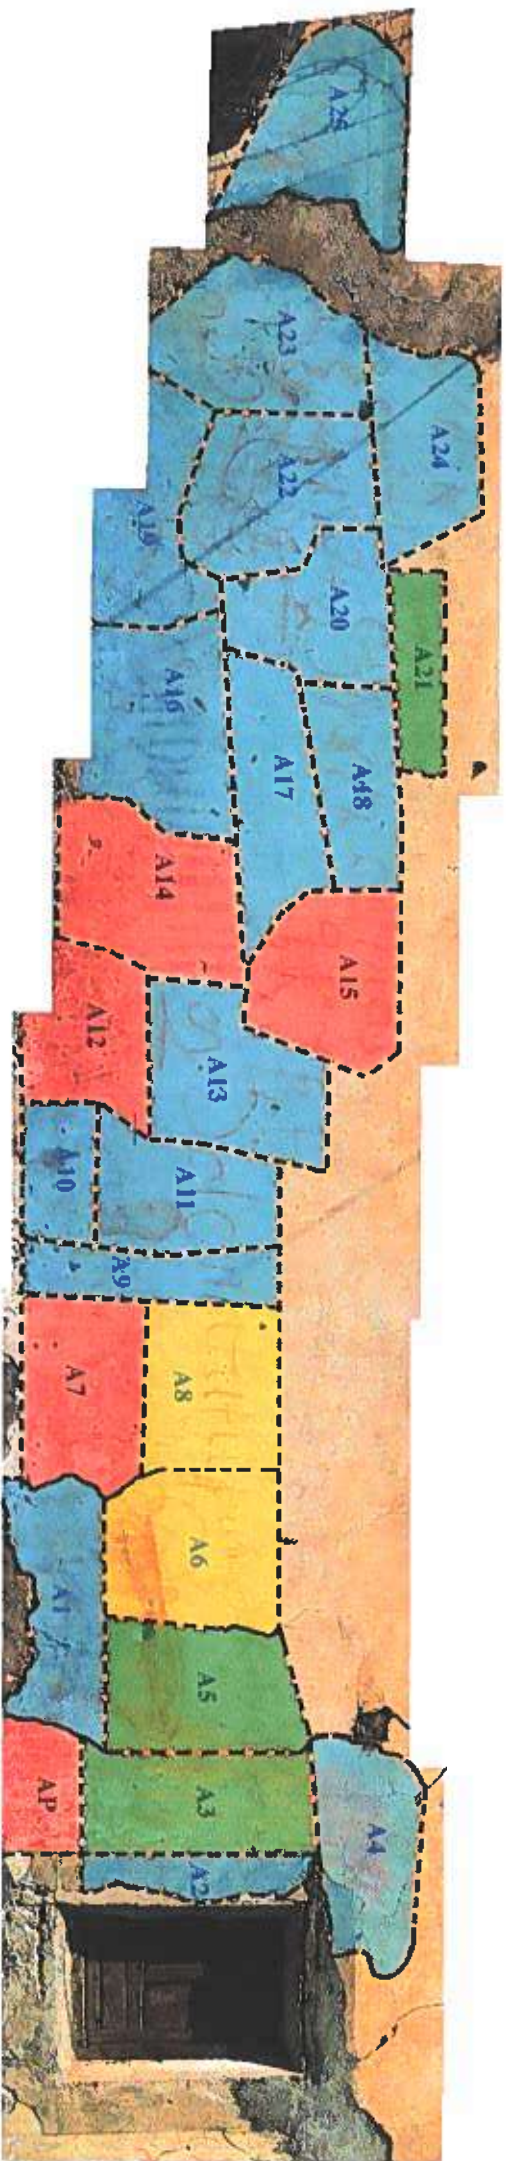
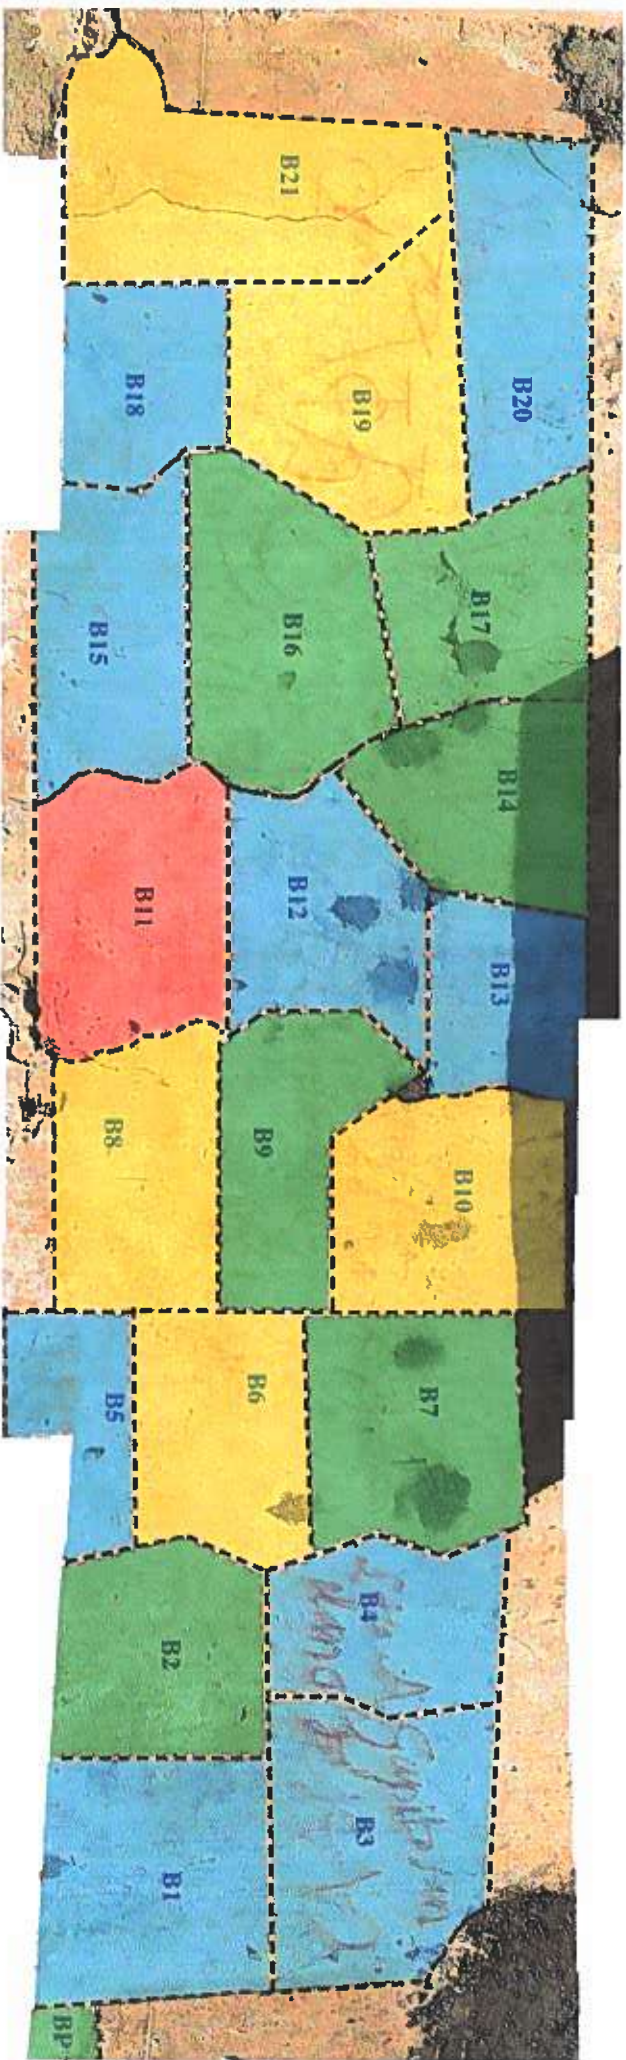
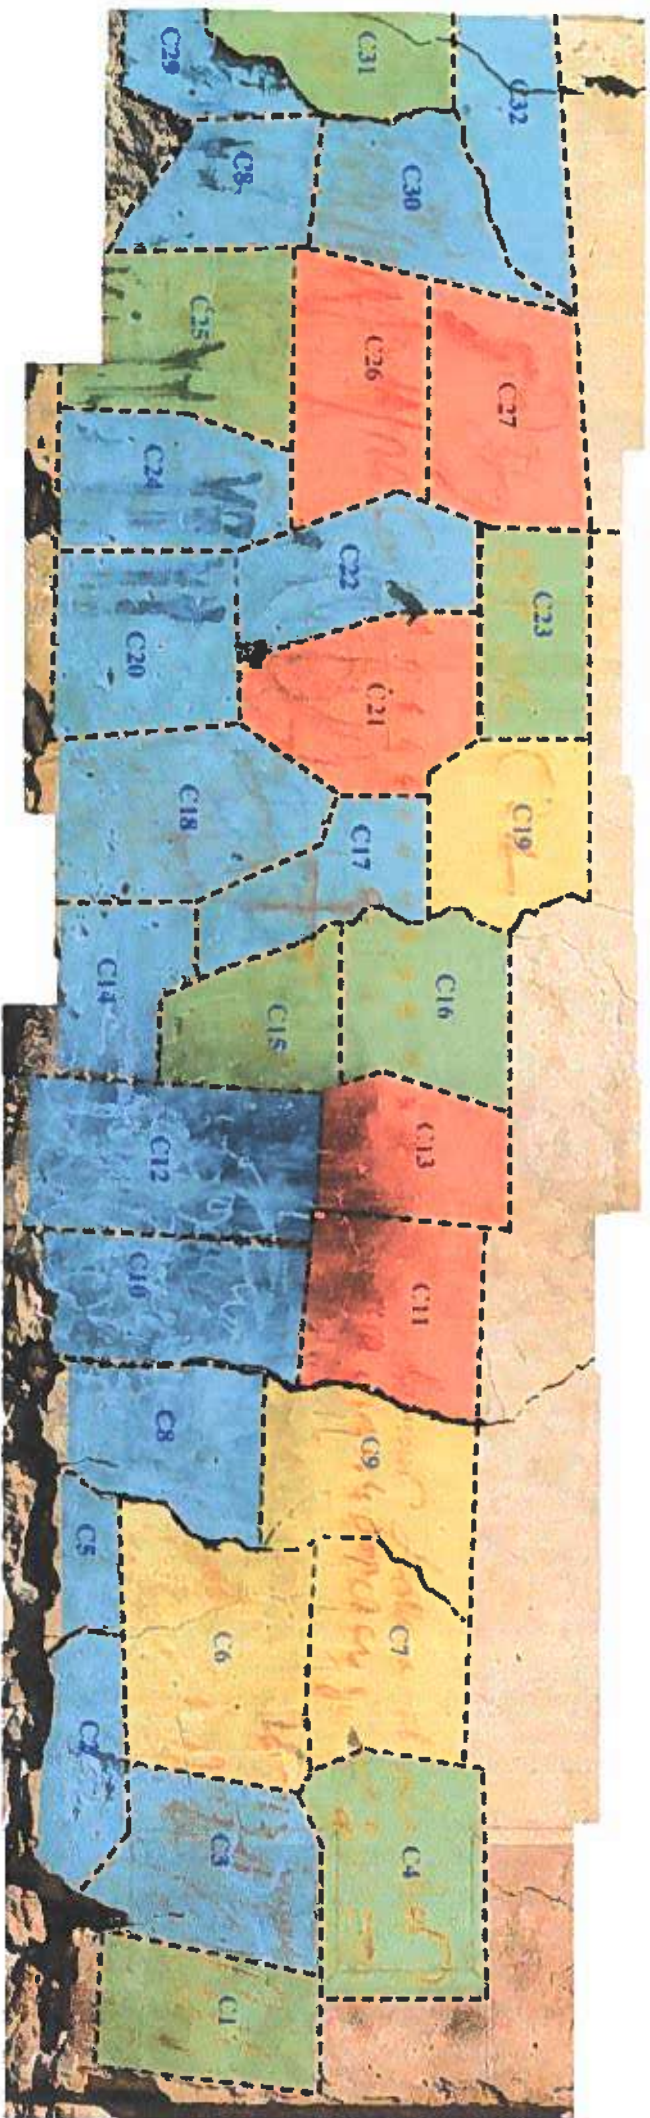
#### **ANEXO 4: MAPAS DE EVALUACIÓN DEL PROCESO**

En el paño B, los daños se centraron en las zonas inferiores y parte izquierda, por la degradación que sufría el mortero y las numerosas grietas existentes en el mismo

En el paño C, sin embargo, las zonas inferiores no dieron problemas ya que se encontraban muy ahuecadas y con el mortero en mejor estado. Los daños se centraron en las zonas superiores ya que la mampostería del muro es muy irregular, y el agarre del mortero alternaba zonas ahuecadas con otras muy adheridas, en un breve espacio, creando mucha tensión en el mortero que se encontraba suelto

Por último, las piezas coloreadas en rojo, "mal", son aquellas que han sufrido, aparte de los daños antes mencionados, la separación en zonas puntuales de la tela del enlucido, perdiendo parte del color; este tipo de daños requiere una labor de reintegración cromática por pérdida del original.

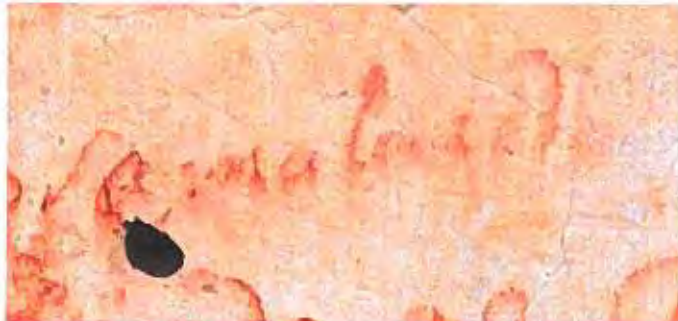
Frase incompleta dañada por una grieta del edificio rellena con cemento.
