1. LA VILLA. (Trazas de la época musulmana)

2. BUITRAGO DE LOZOYA HASTA EL S.XIV.

6. BUITRAGO DE LOZOYA EN LA ACTUALIDAD.

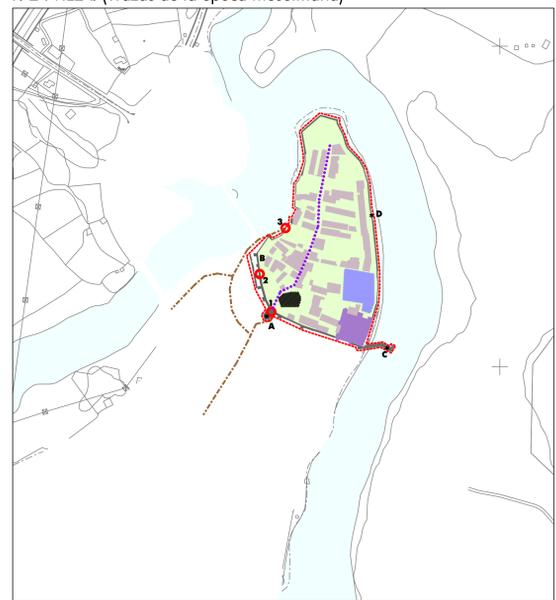
Asentamiento árabe	Conexiones con otros núcleos
Recinto fortificado	Viarío principal
A. Torre	
B. Barbacana o antemuralla	
C. Coracha	
D. Adarve	
Puertas de la muralla:	
1. Puerta del Gato (acceso principal)	
2. Puerta de Los Caidos	
3. Puerta del Piloncillo	
Castillo	
Posible ubicación de antigua mezquita	
Casero	
Espacios libres	
Plaza fuerte musulmana

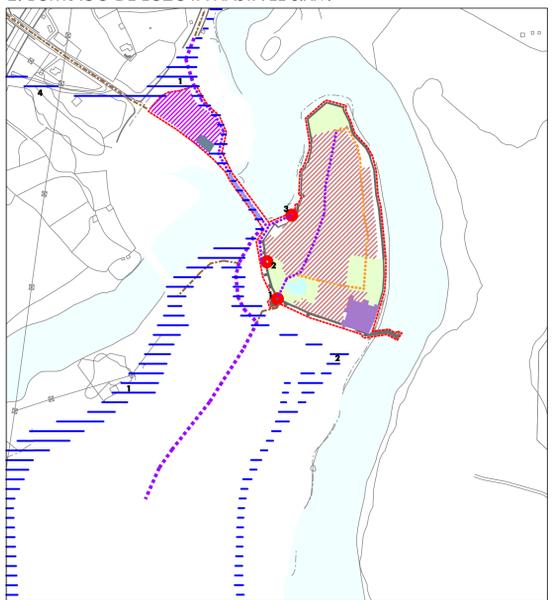
Recinto correspondiente a "La Villa"	Iglesia de Santa María (1321).
Trazado de Vías Pecuarías	Posible ubicación de la Iglesia de San Antolín
1.- Cañada Real de Velayos	Puente del Arrabal (XIV)
2.- Cañada Real de San Lázaro	Espacios públicos destacados
3.- Colada de Las Pozas	Camino Real de Francia
4.- Colada del Chorrillo	Conexiones con otros núcleos
5.- Colada de Las Tejeras	Viarío principal
6.- Colada de Las Eras	Viarío secundario
Recinto Amurallado	
Puertas de la muralla:	
1. Puerta del Gato (acceso principal)	
2. Puerta de Los Caidos	
3. Puerta del Piloncillo	
Castillo	
Casero residencial	
Arrabal de Andarrió

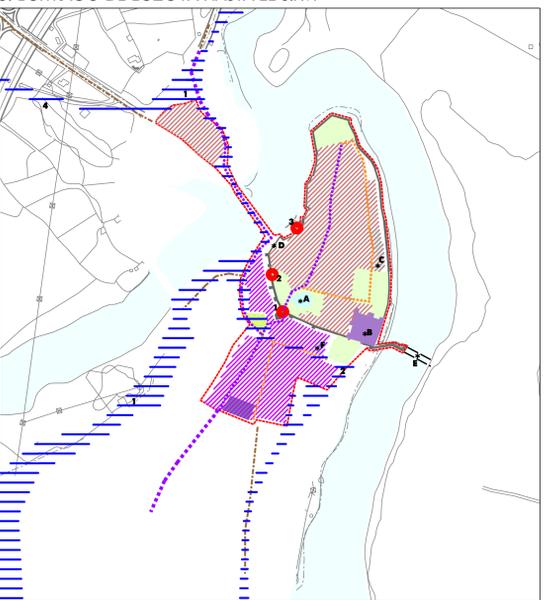
3. BUITRAGO DE LOZOYA HASTA EL S.XVI

Recinto hasta el S.XVI	Edificios públicos destacados
Trazado de Vías Pecuarías	Posible ubicación de la Iglesia de San Juan
1.- Cañada Real de Velayos	Posible ubicación del Mercado Franco
2.- Cañada Real de San Lázaro	Espacios públicos destacados
3.- Colada de Las Pozas	Camino Real de Francia
4.- Colada del Chorrillo	Conexiones con otros núcleos
5.- Colada de Las Tejeras	Viarío principal
6.- Colada de Las Eras	Viarío secundario
Recinto Amurallado	Actuaciones de la familia Mendoza:
Puertas de la muralla:	A. Remodelación Iglesia Sta. María
1. Puerta del Gato (acceso principal)	B. Palacio de Los Mendoza
2. Puerta de Los Caidos	C. Hospital de San Salvador
3. Puerta del Piloncillo	D. Refuerzo del recinto amurallado
Alcazar en el S.XV (Castillo)	E. Puente (Acceso Casas del Bosque)
Casero consolidado	F. Lavadero público
Arrabal de San Juan

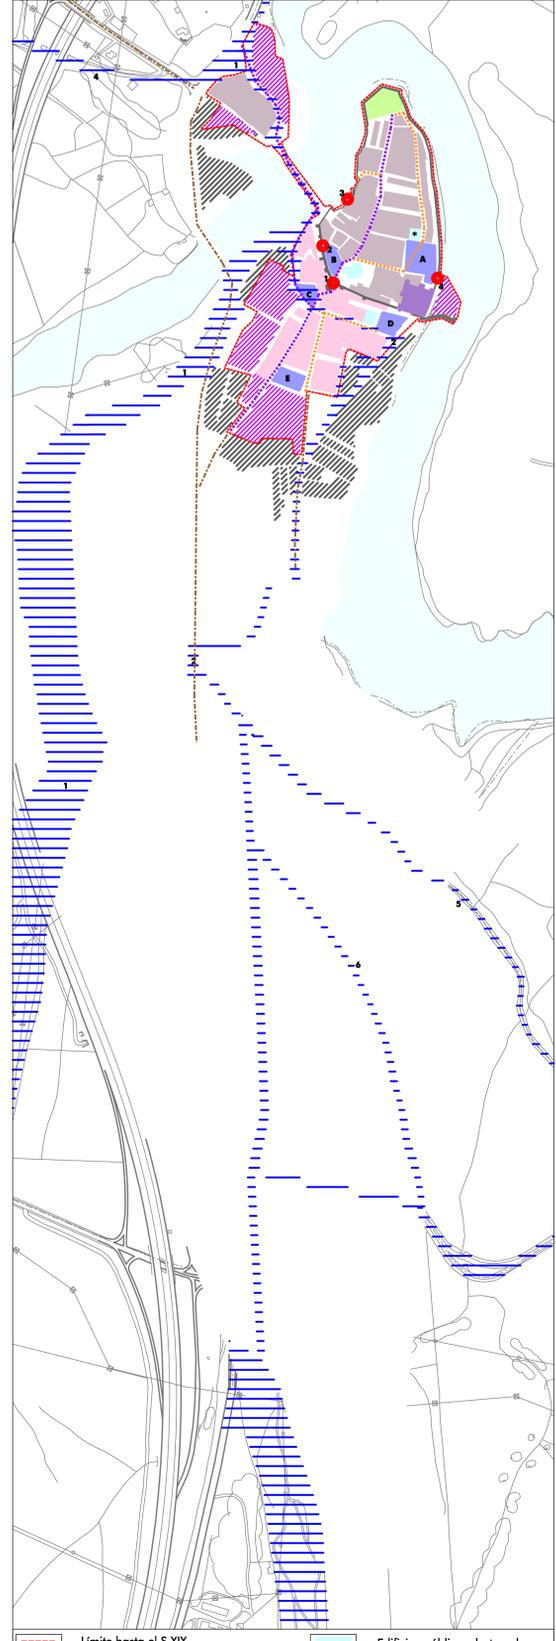
4. BUITRAGO DE LOZOYA HASTA EL S.XIX.

Límite hasta el S.XIX	Edificios públicos destacados.
Trazado de Vías Pecuarías	Ayuntamiento
1.- Cañada Real de Velayos	Espacios públicos estructurantes:
2.- Cañada Real de San Lázaro	A. Plaza del Castillo
3.- Colada de Las Pozas	B. Plaza de Los Caidos
4.- Colada del Chorrillo	C. Plaza de La Constitución
5.- Colada de Las Tejeras	D. Plaza de Los Hornos
6.- Colada de Las Eras	E. Plaza de Picasso
Recinto Amurallado	Zona Verde
Puertas de la muralla:	Camino Real de Francia
1. Puerta del Gato (acceso principal)	Conexiones con otros núcleos
2. Puerta de Los Caidos	Viarío principal
3. Puerta del Piloncillo	Viarío secundario
4. Puerta de la Coracha	
Alcazar (Incendio en el S.XVIII)	
Casero perteneciente a "La Villa"	
Ensanche S.XVI	
Desarrollo hasta el S.XIX	
Crecimientos posteriores

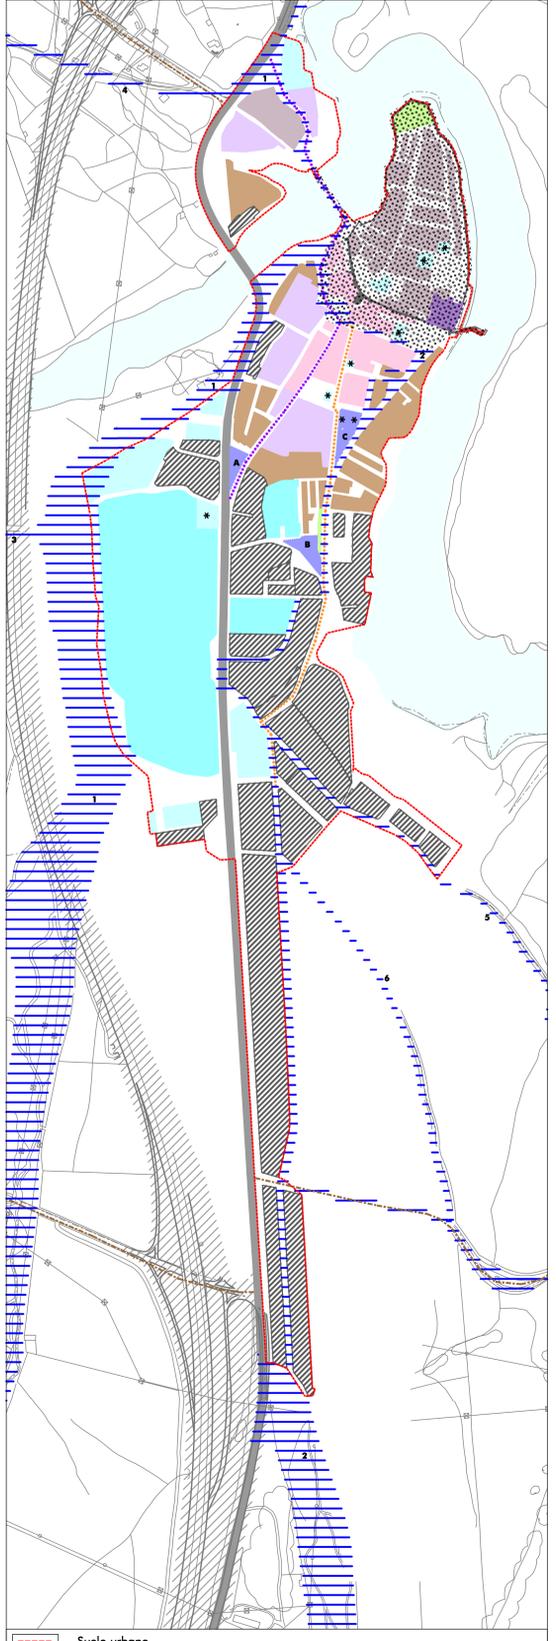
5. BUITRAGO DE LOZOYA EN EL S.XX.

Suelo urbano	Declaración Conjunto Histórico en 1993	Espacios públicos estructurantes
Trazado de Vías Pecuarías	1. Cañada Real de Velayos	A. Plaza acceso a calle Real

1.- Cañada Real de Velayos	2. Cañada Real de San Lázaro	B. Plaza en Paseo del Río Lozoya
2.- Cañada Real de San Lázaro	3. Colada de Las Pozas	C. Plaza junto a Centro de Salud

3.- Colada de Las Pozas	4. Colada del Chorrillo	N-1 (Madrid-Burgos)
4.- Colada del Chorrillo	5. Colada de Las Tejeras	Futura Autovía A-1 (mediados años 90)

5.- Colada de Las Tejeras	6. Colada de Las Eras	Conexiones con otros núcleos
6.- Colada de Las Eras	Recinto Amurallado	Viarío principal
Ruinas del Castillo	Casco histórico	Calle Real
Ensanche S. XVI	Ensanche S. XIX	Puente del arrabal
Ensanche S. XIX	Crecimiento 1º mitad S. XX	Calle Concepción
Crecimiento 1º mitad S. XX	Barrios consolidados en 2º mitad S.XX	Viarío secundario
Equipamientos públicos	Equipamientos públicos	Calle Tahona
Equipamientos públicos 2º mitad S.XX	Equipamientos privados S.XX.	Paseo del río Lozoya
Importantes Equipamientos privados S.XX.	Zonas verdes	Calle San Lázaro
Zonas verdes

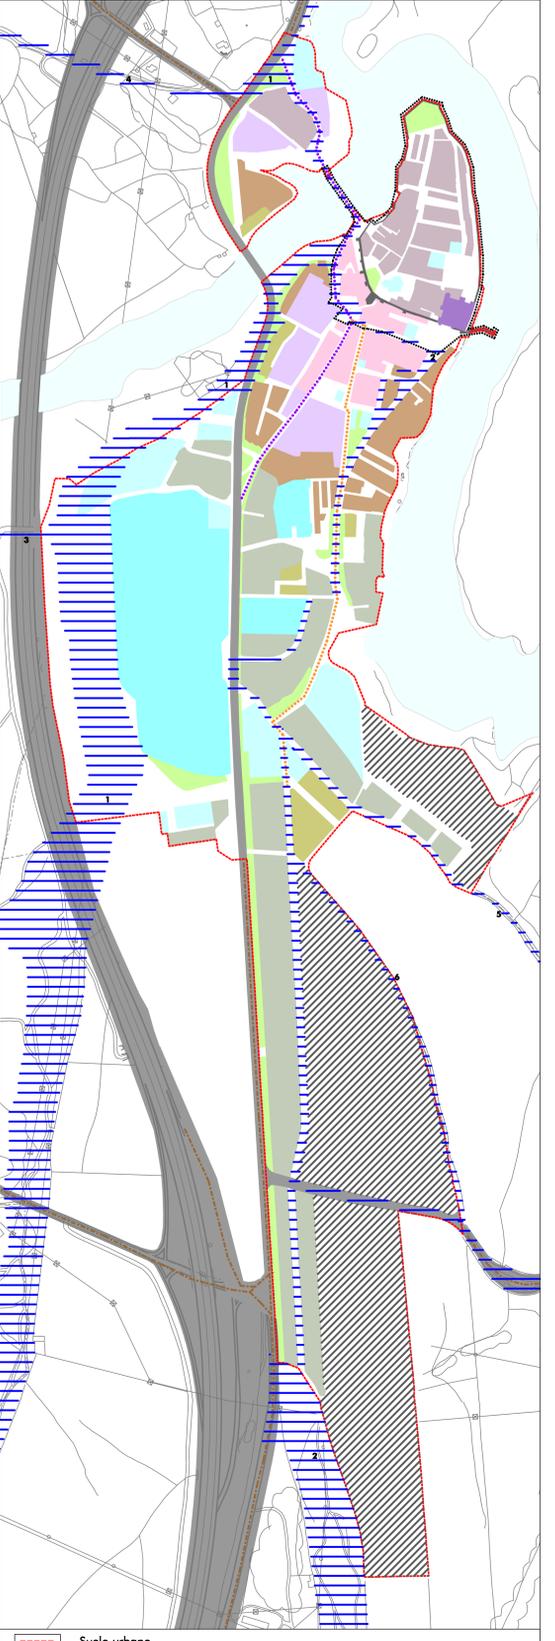
Suelo urbano	Conjunto Histórico (B.I.C. desde 1993)	Carreteras
Trazado de Vías Pecuarías	1.- Cañada Real de Velayos	A.- Autovía A-1
1.- Cañada Real de Velayos	2.- Cañada Real de San Lázaro	B.- N-1

2.- Cañada Real de San Lázaro	3.- Colada de Las Pozas	Conexiones con otros núcleos
3.- Colada de Las Pozas	4.- Colada del Chorrillo	Viarío principal
4.- Colada del Chorrillo	5.- Colada de Las Tejeras	Calle Real

5.- Colada de Las Tejeras	6.- Colada de Las Eras	Puente del arrabal
6.- Colada de Las Eras	Recinto Amurallado	Calle Concepción
Recinto Amurallado	Casco histórico	Viarío secundario
Ensanche S. XVI	Ensanche S. XIX	Calle Tahona
Ensanche S. XIX	Crecimiento 1º mitad S. XX	Paseo del río Lozoya
Crecimiento 1º mitad S. XX	Desarrollos durante los años 70	Calle San Lázaro
Desarrollos durante los años 70	Residencial años 80-90.	
Residencial años 80-90.	Últimos desarrollos.	
Últimos desarrollos.	Equipamientos públicos destacados.	
Equipamientos públicos destacados.	Equipamientos privados.	
Equipamientos privados.	Zonas verdes	
Zonas verdes
