1. LA VILLA. (Trazas de la época musulmana)

2. BUITRAGO DE LOZOYA HASTA EL S.XIV.

6. BUITRAGO DE LOZOYA EN LA ACTUALIDAD.

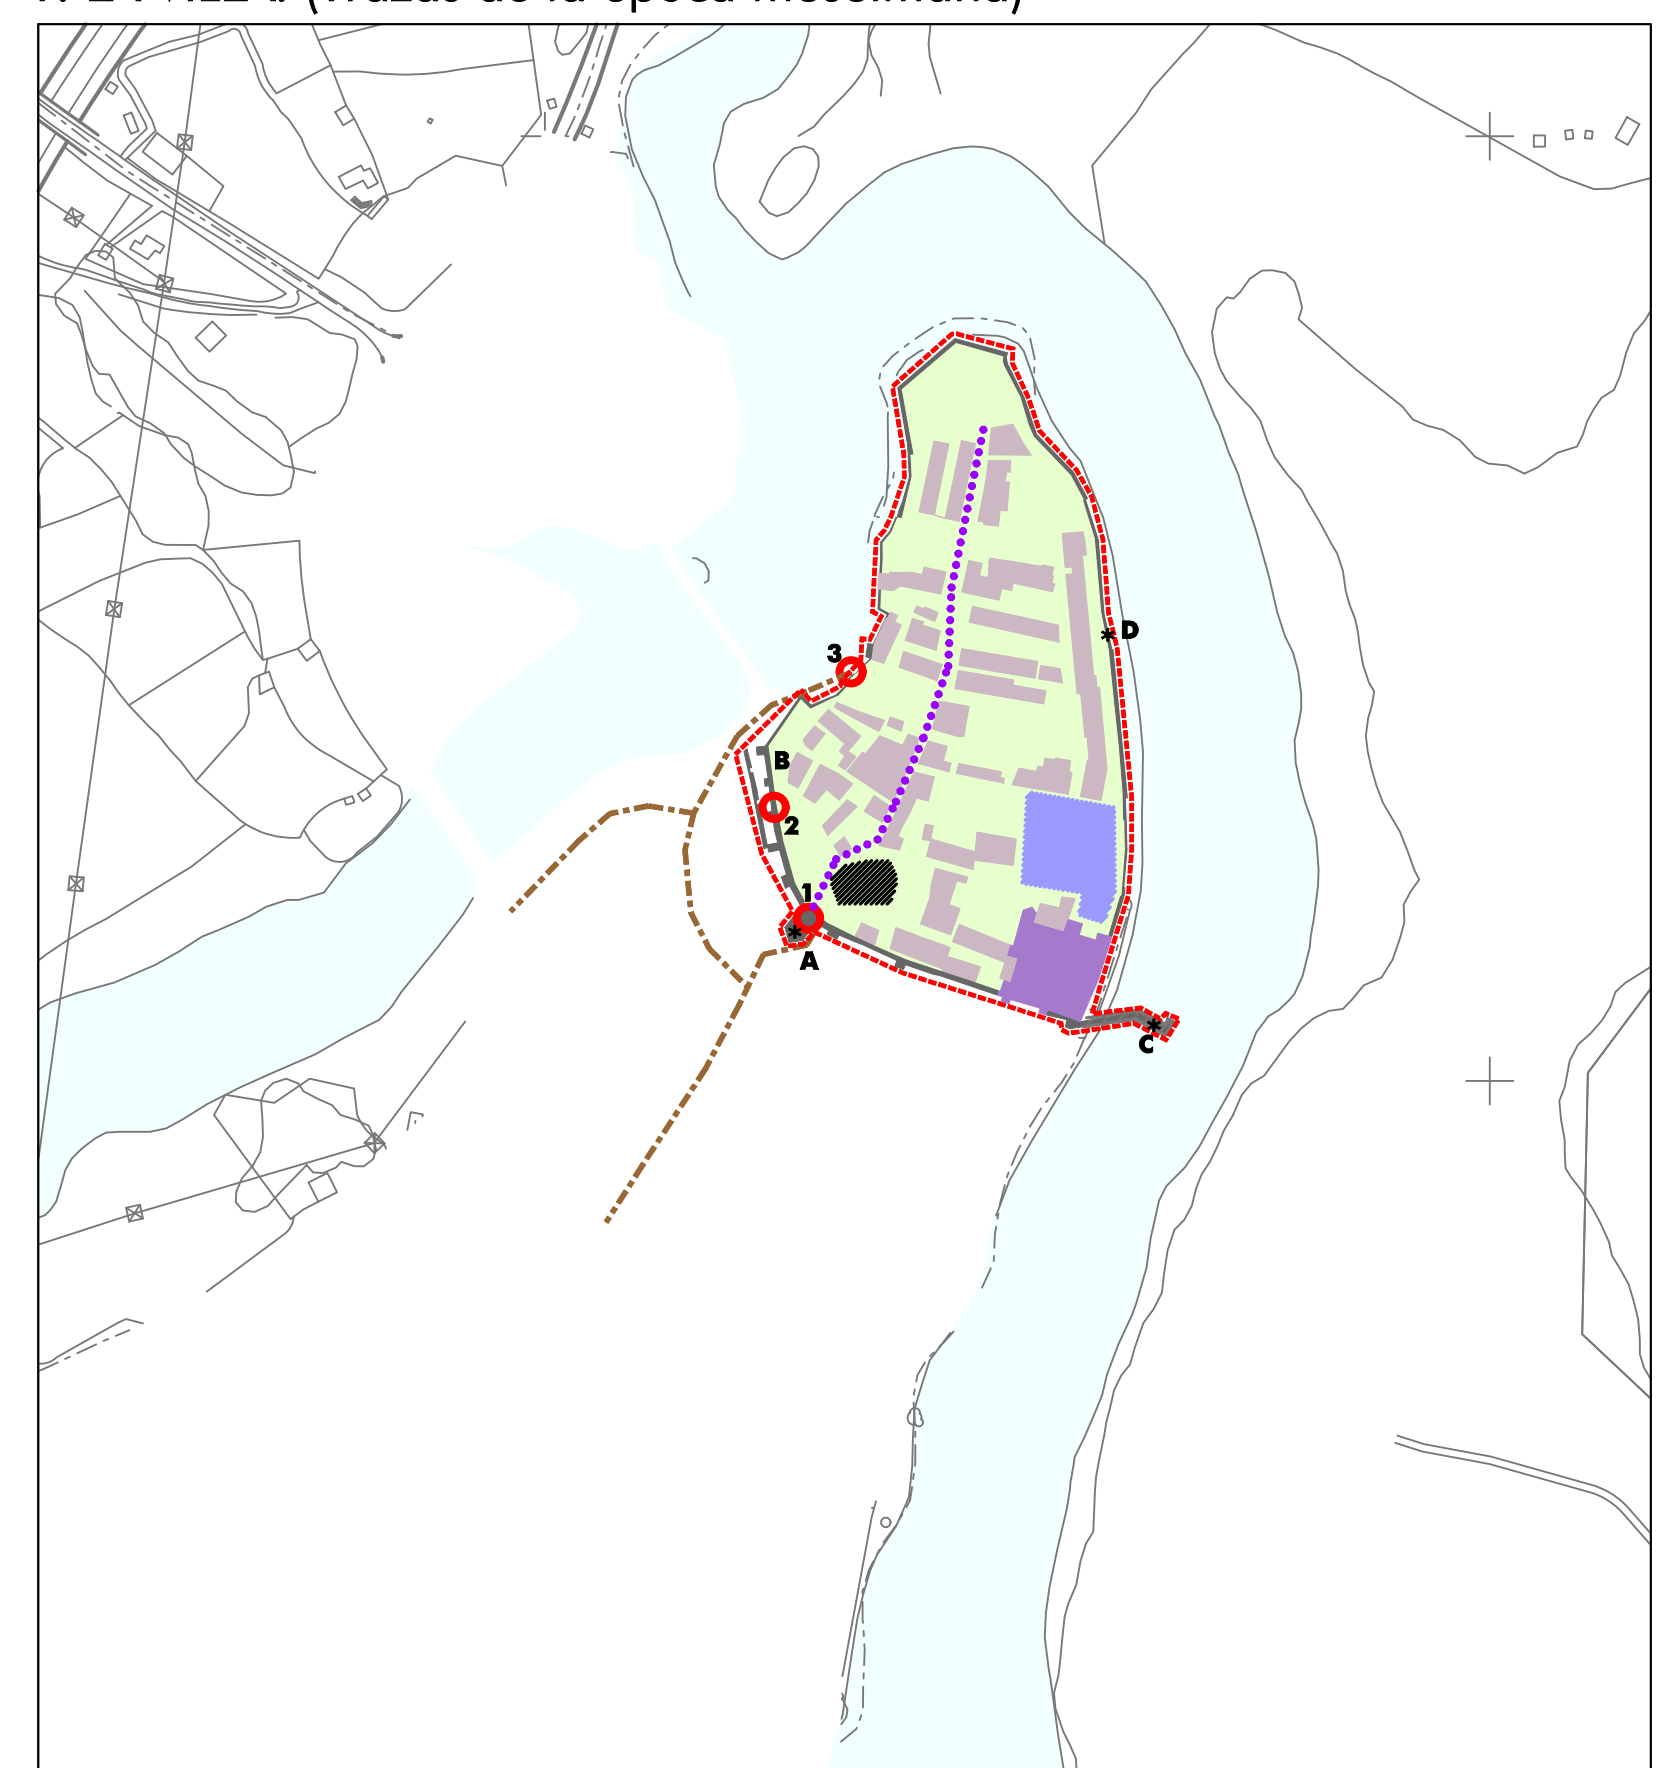
Asentamiento árabe	Conexiones con otros núcleos
Recinto fortificado	Viaro principal
A. Torre	
B. Barbacana o antemuralla	
C. Coracha	
D. Adarve	
Puertas de la muralla:	
1. Puerta del Gato (acceso principal)	
2. Puerta de Los Caidos	
3. Puerta del Piloncillo	
Castillo	
Posible ubicación de antigua mezquita	
Caserío	
Espacios libres	
Plaza fuerte musulmana

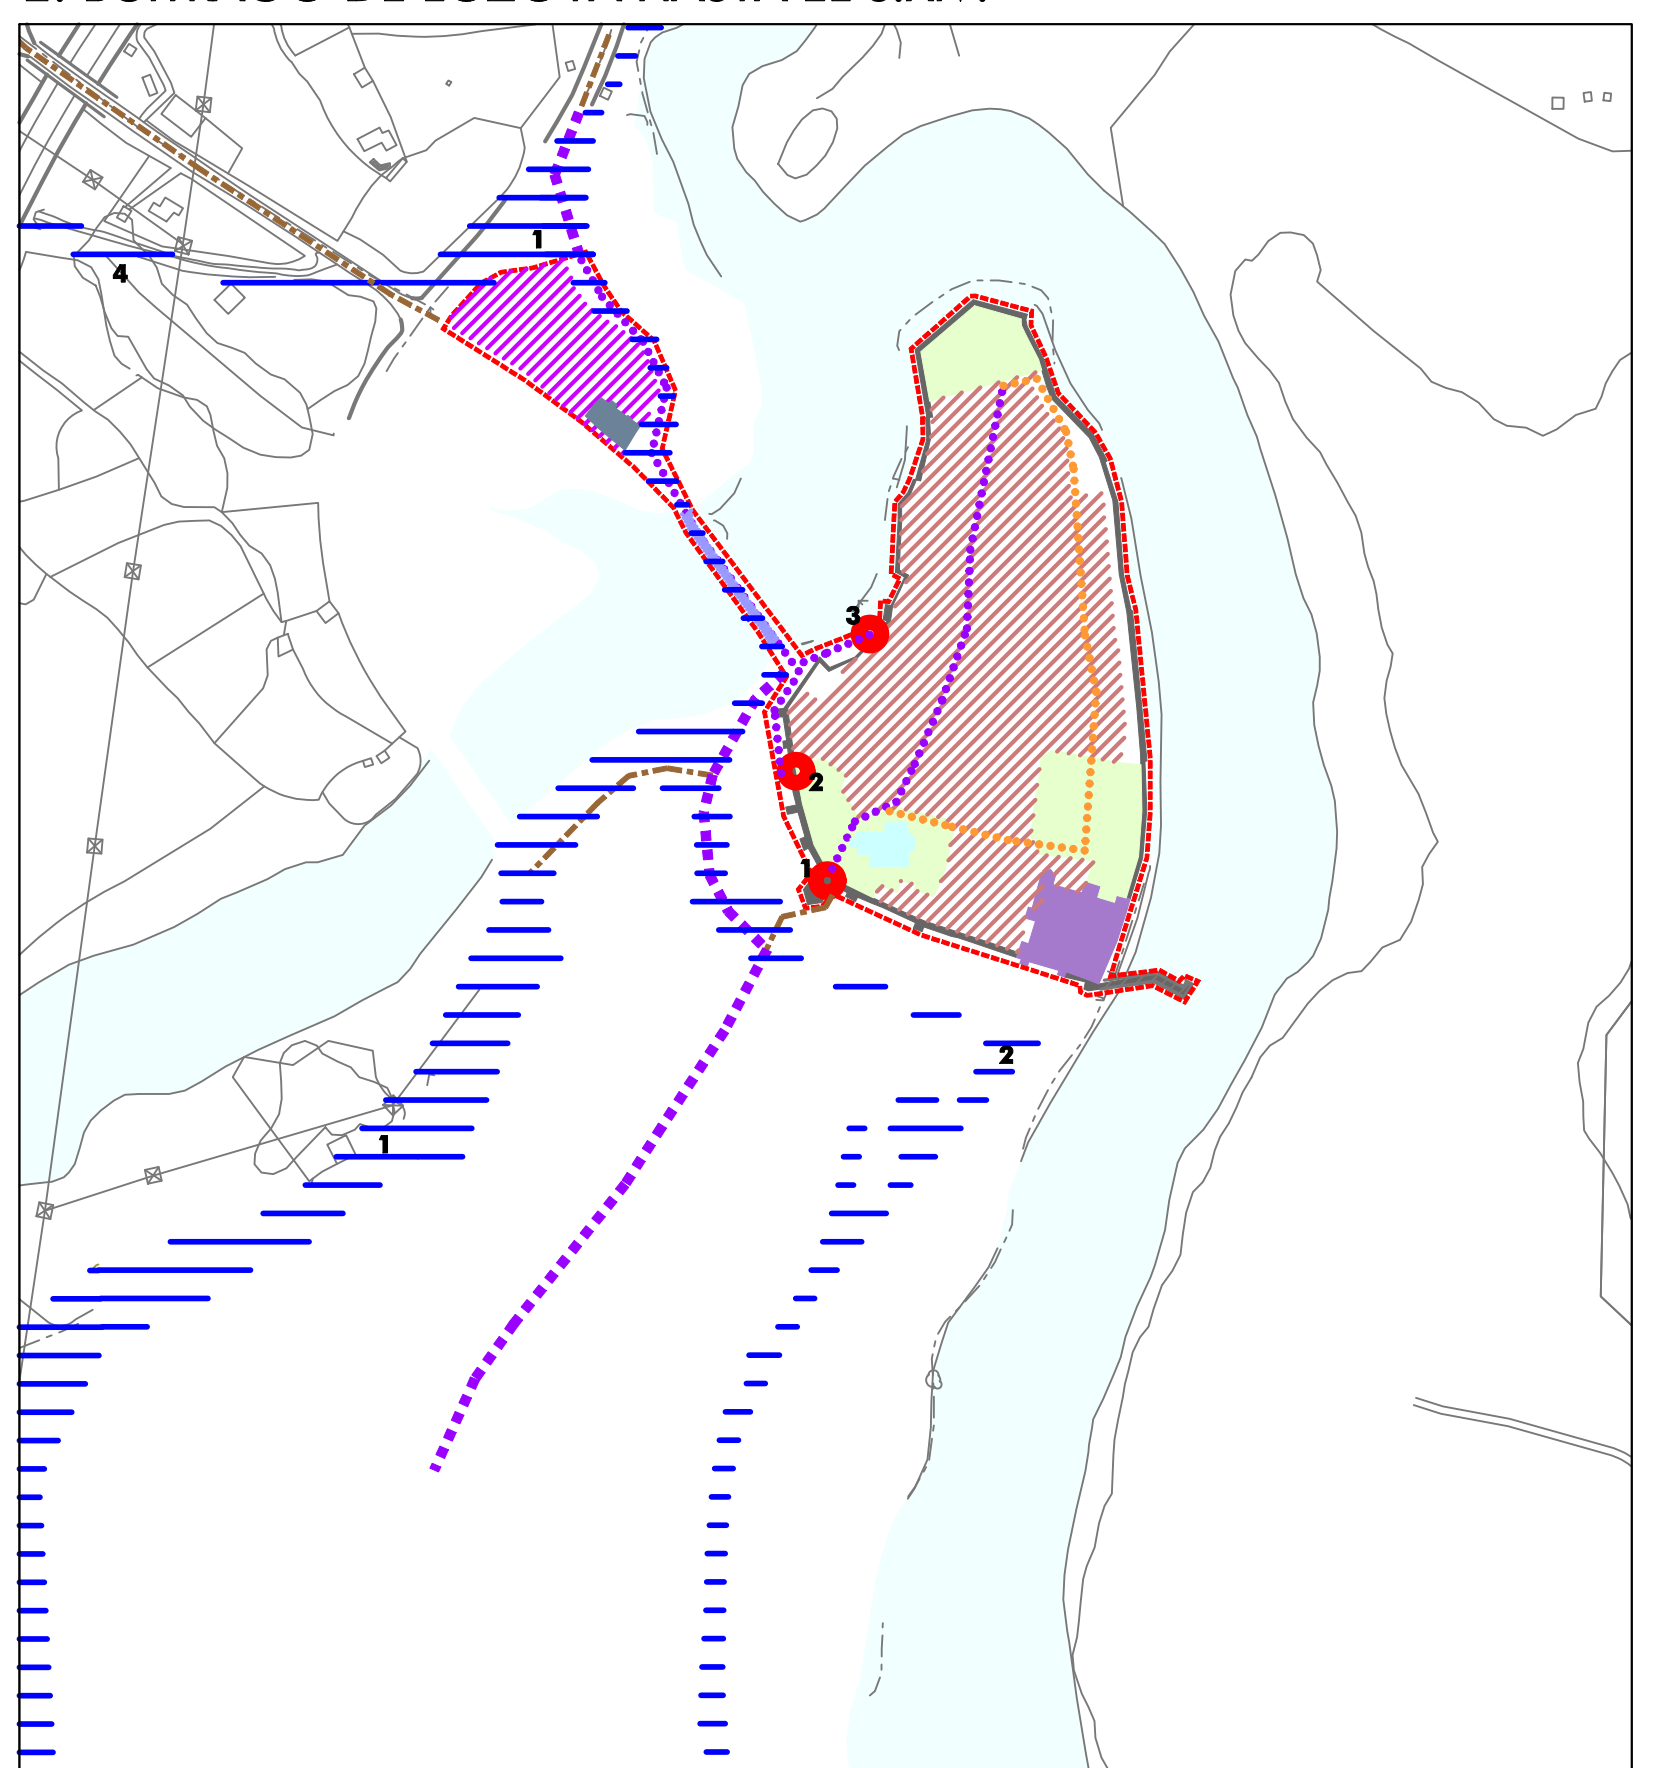
Recinto correspondiente a "La Villa"	Iglesia de Santa María (1321).
Trazado de Vías Pecuarías	Posible ubicación de la Iglesia de San Antolín
1.- Cañada Real de Velayos	Puente del Arrabal (XIV)
2.- Cañada Real de San Lázaro	Espacios públicos destacados
3.- Colada de Las Pozas	Camino Real de Francia
4.- Colada del Chorrillo	Conexiones con otros núcleos
5.- Colada de Las Tejeras	Viaro principal
6.- Colada de Las Eras	Viaro secundario
Recinto Amurallado	
Puertas de la muralla:	
1. Puerta del Gato (acceso principal)	
2. Puerta de Los Caidos	
3. Puerta del Piloncillo	
Castillo	
Caserío residencial	
Arrabal de Andarrió

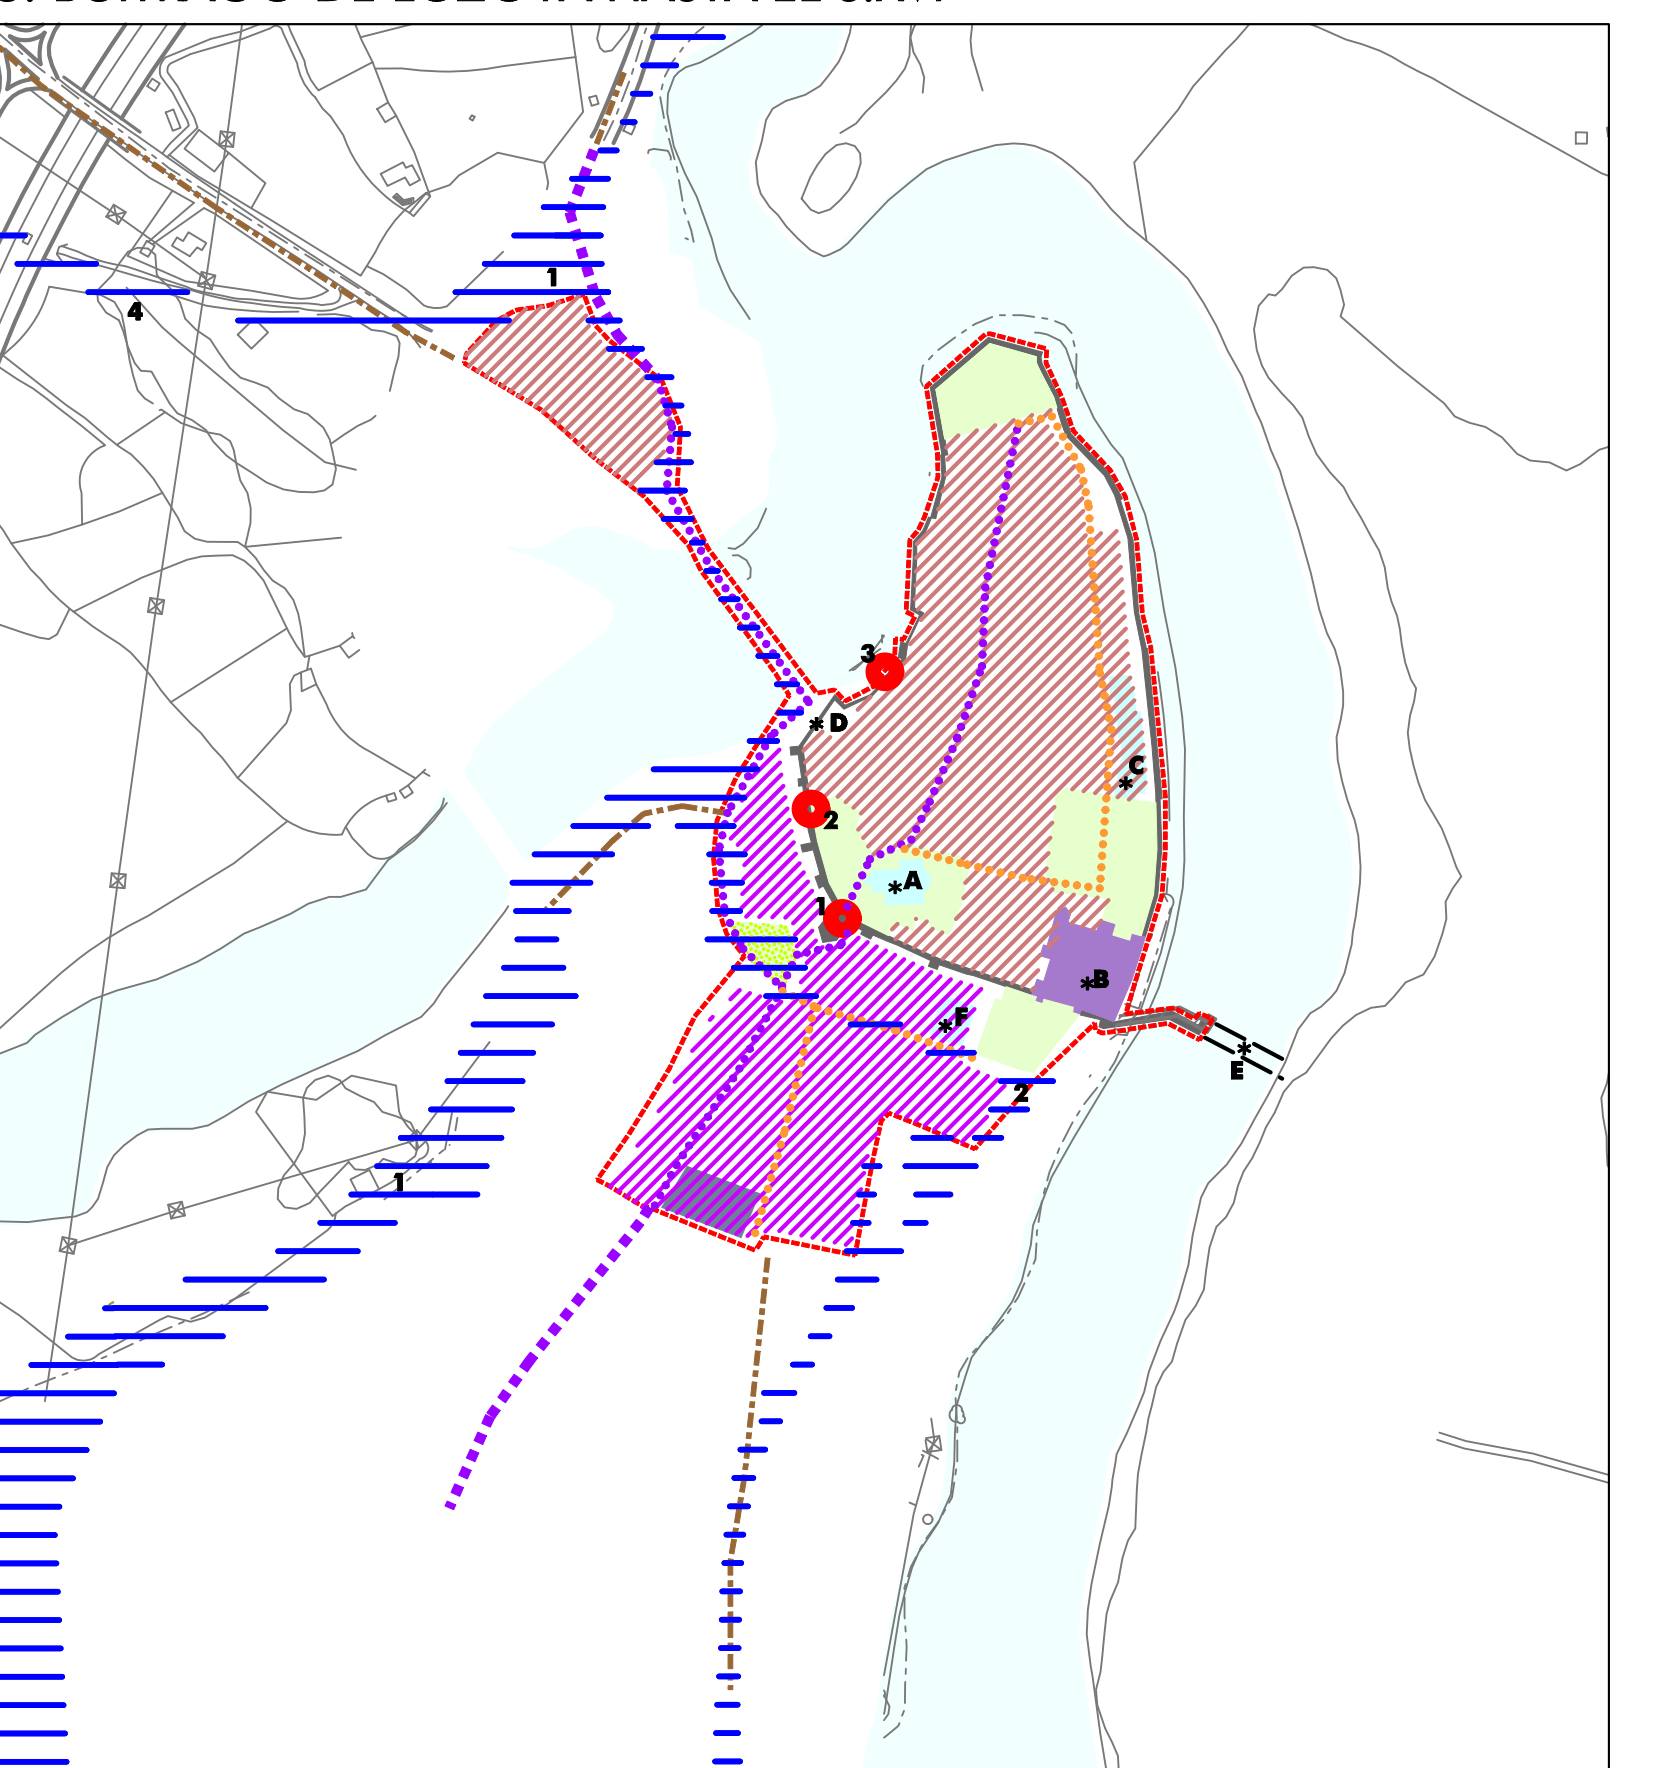
3. BUITRAGO DE LOZOYA HASTA EL S.XVI

Recinto hasta el S.XVI	Edificios públicos destacados
Trazado de Vías Pecuarías	Posible ubicación de la Iglesia de San Juan
1.- Cañada Real de Velayos	Posible ubicación del Mercado Franco
2.- Cañada Real de San Lázaro	Espacios públicos destacados
3.- Colada de Las Pozas	Camino Real de Francia
4.- Colada del Chorrillo	Conexiones con otros núcleos
5.- Colada de Las Tejeras	Viaro principal
6.- Colada de Las Eras	Viaro secundario
Recinto Amurallado	Actuaciones de la familia Mendoza:
Puertas de la muralla:	A. Remodelación Iglesia Sta. María
1. Puerta del Gato (acceso principal)	B. Palacio de Los Mendoza
2. Puerta de Los Caidos	C. Hospital de San Salvador
3. Puerta del Piloncillo	D. Refuerzo del recinto amurallado
Alcazar en el S.XV (Castillo)	E. Puente (Acceso Casas del Bosque)
Caserío consolidado	F. Lavadero público
Arrabal de San Juan

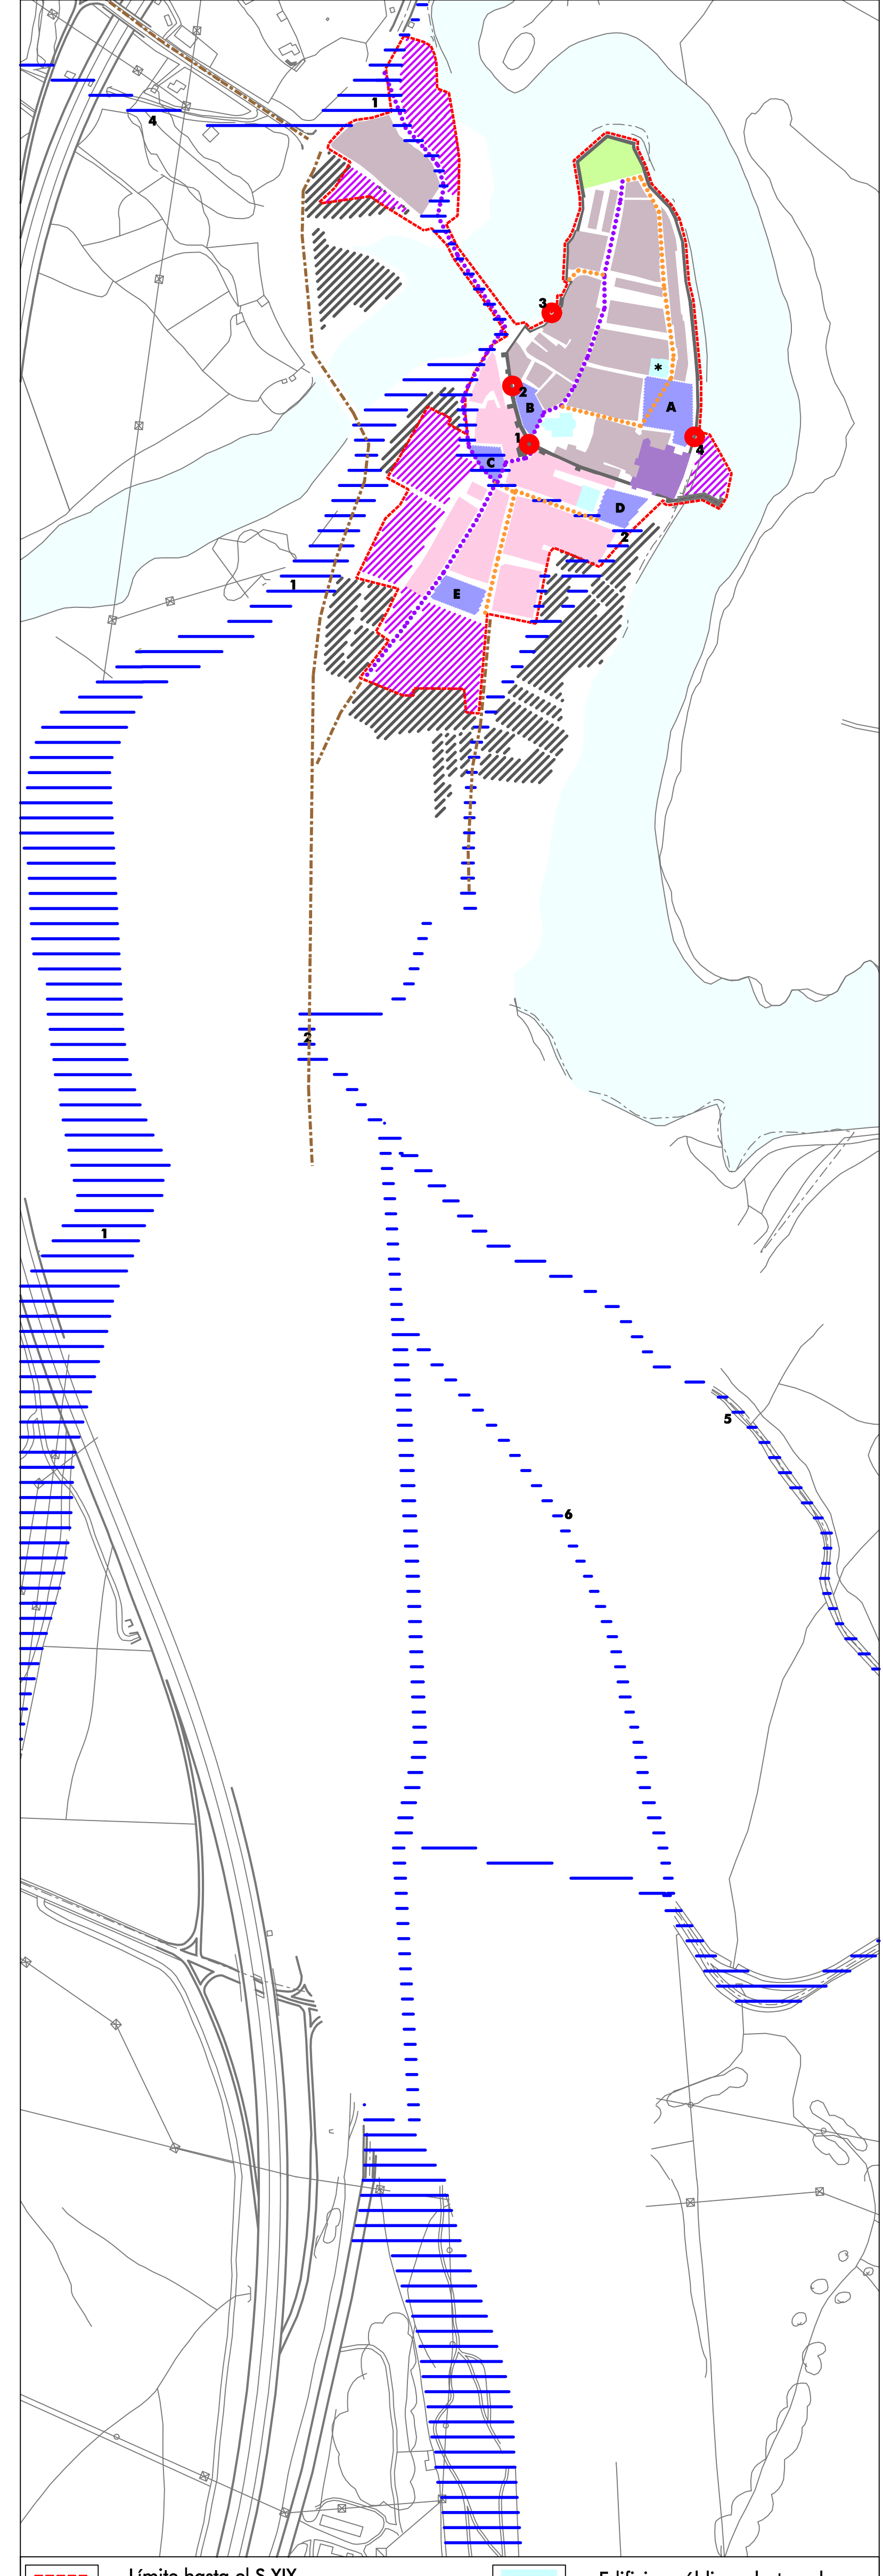
4. BUITRAGO DE LOZOYA HASTA EL S.XIX.

Límite hasta el S.XIX	Edificios públicos destacados.
Trazado de Vías Pecuarías	Ayuntamiento
1.- Cañada Real de Velayos	Espacios públicos estructurantes:
2.- Cañada Real de San Lázaro	A. Plaza del Castillo
3.- Colada de Las Pozas	B. Plaza de Los Caidos
4.- Colada del Chorrillo	C. Plaza de La Constitución
5.- Colada de Las Tejeras	D. Plaza de Los Hornos
6.- Colada de Las Eras	E. Plaza de Picasso
Recinto Amurallado	Zona Verde
Puertas de la muralla:	Camino Real de Francia
1. Puerta del Gato (acceso principal)	Conexiones con otros núcleos
2. Puerta de Los Caidos	Viaro principal
3. Puerta del Piloncillo	Viaro secundario
4. Puerta de la Coracha	
Alcazar (Incendio en el S.XVIII)	
Caserío perteneciente a "La Villa"	
Ensanche S.XVI	
Desarrollo hasta el S.XIX	
Crecimientos posteriores

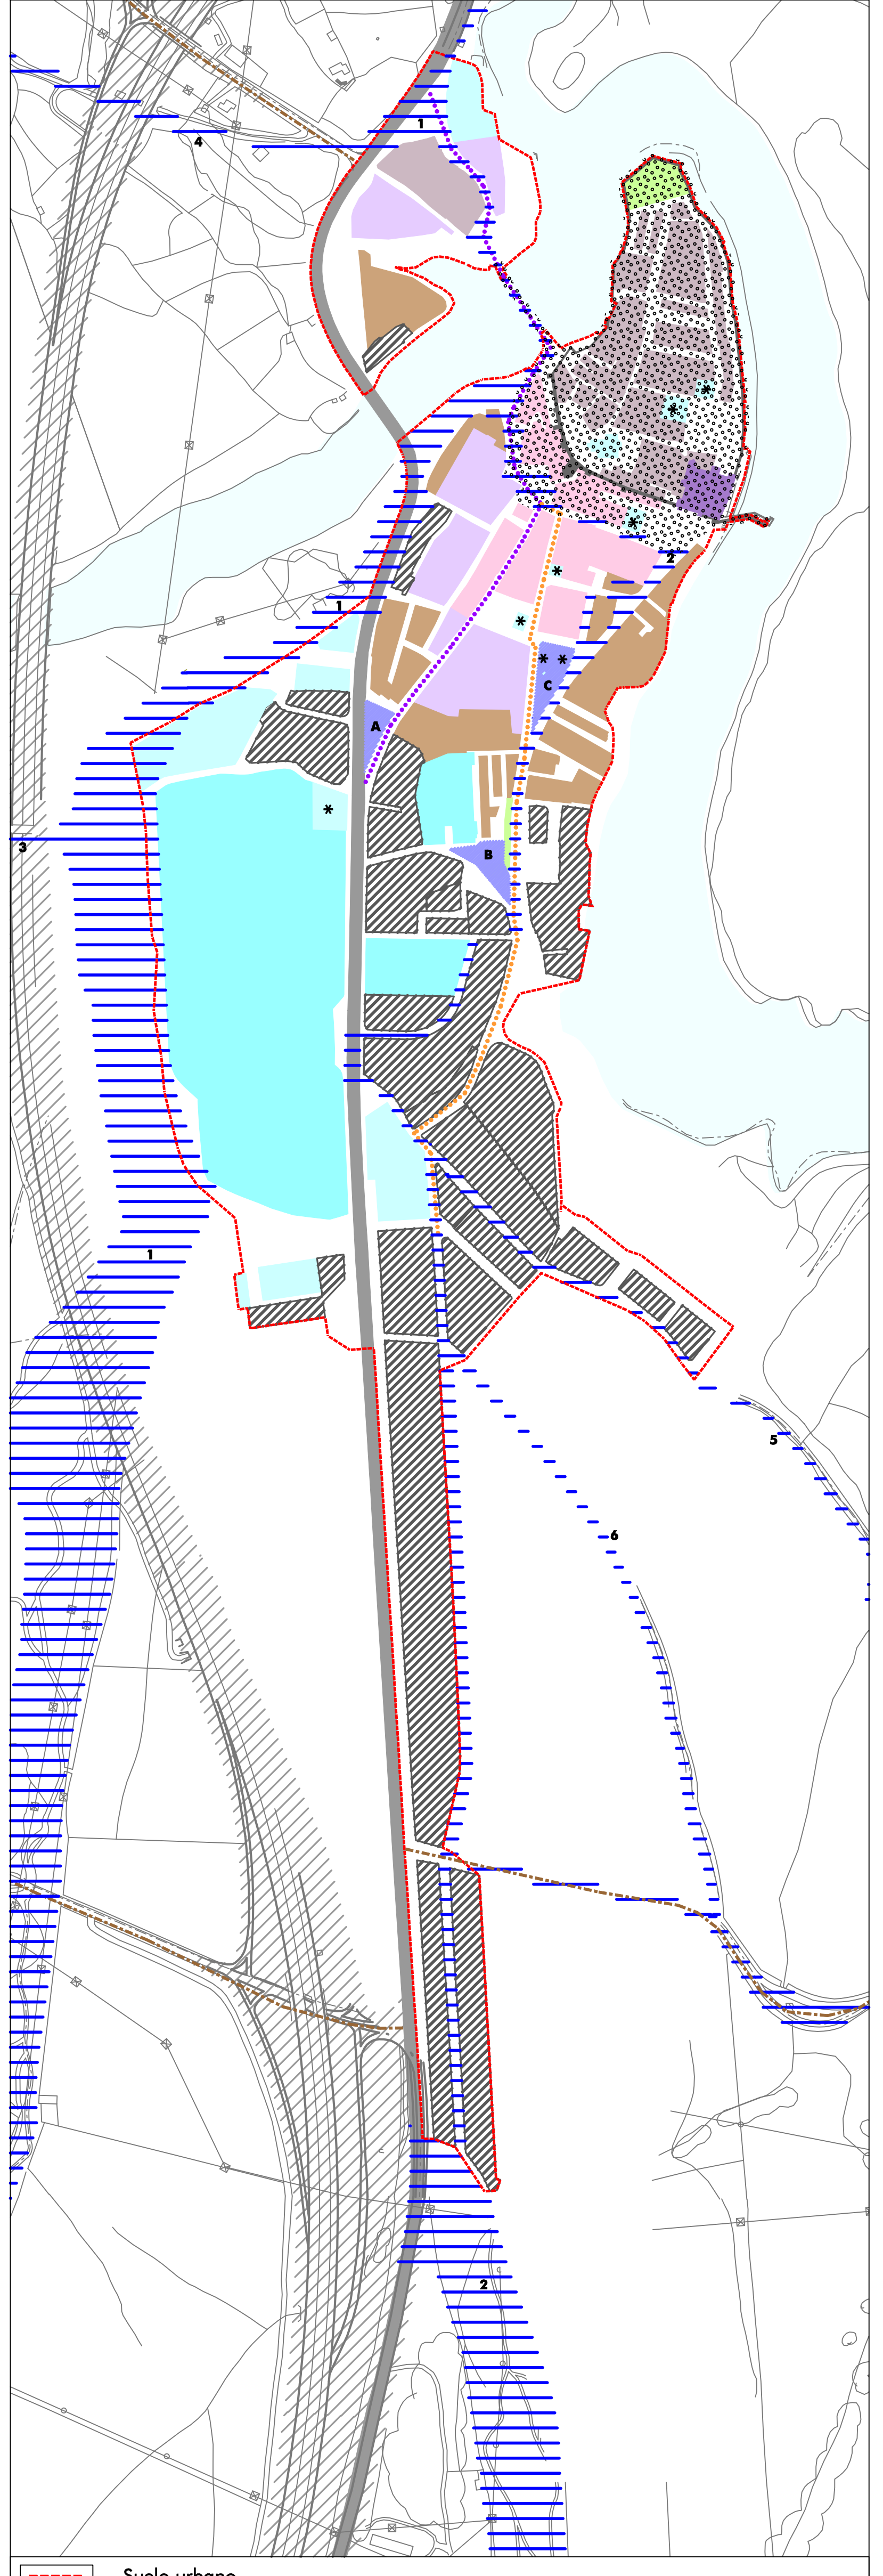
5. BUITRAGO DE LOZOYA EN EL S.XX.

Suelo urbano	Declaración Conjunto Histórico en 1993
Trazado de Vías Pecuarías	Espacios públicos estructurantes
1. Cañada Real de Velayos	A. Plaza acceso a calle Real
2. Cañada Real de San Lázaro	B. Plaza en Paseo del Río Lozoya
3. Colada de Las Pozas	C. Plaza junto a Centro de Salud
4. Colada del Chorrillo	N-1 (Madrid-Burgos)
5. Colada de Las Tejeras	Futura Autovía A-1 (mediados años 90)
6. Colada de Las Eras	Conexiones con otros núcleos
Recinto Amurallado	Viaro principal
Ruinas del Castillo	Calle Real
Casco histórico	Puente del arrabal
Ensanche S. XVI	Calle Concepción
Ensanche S. XIX	Viaro secundario
Crecimiento 1º mitad S. XX	Calle Tahona
Barrios consolidados en 2º mitad S.XX	Paseo del río Lozoya
Equipamientos públicos	Calle San Lázaro
Equipamientos públicos 2º mitad S.XX	
Importantes Equipamientos privados S.XX.	
Zonas verdes

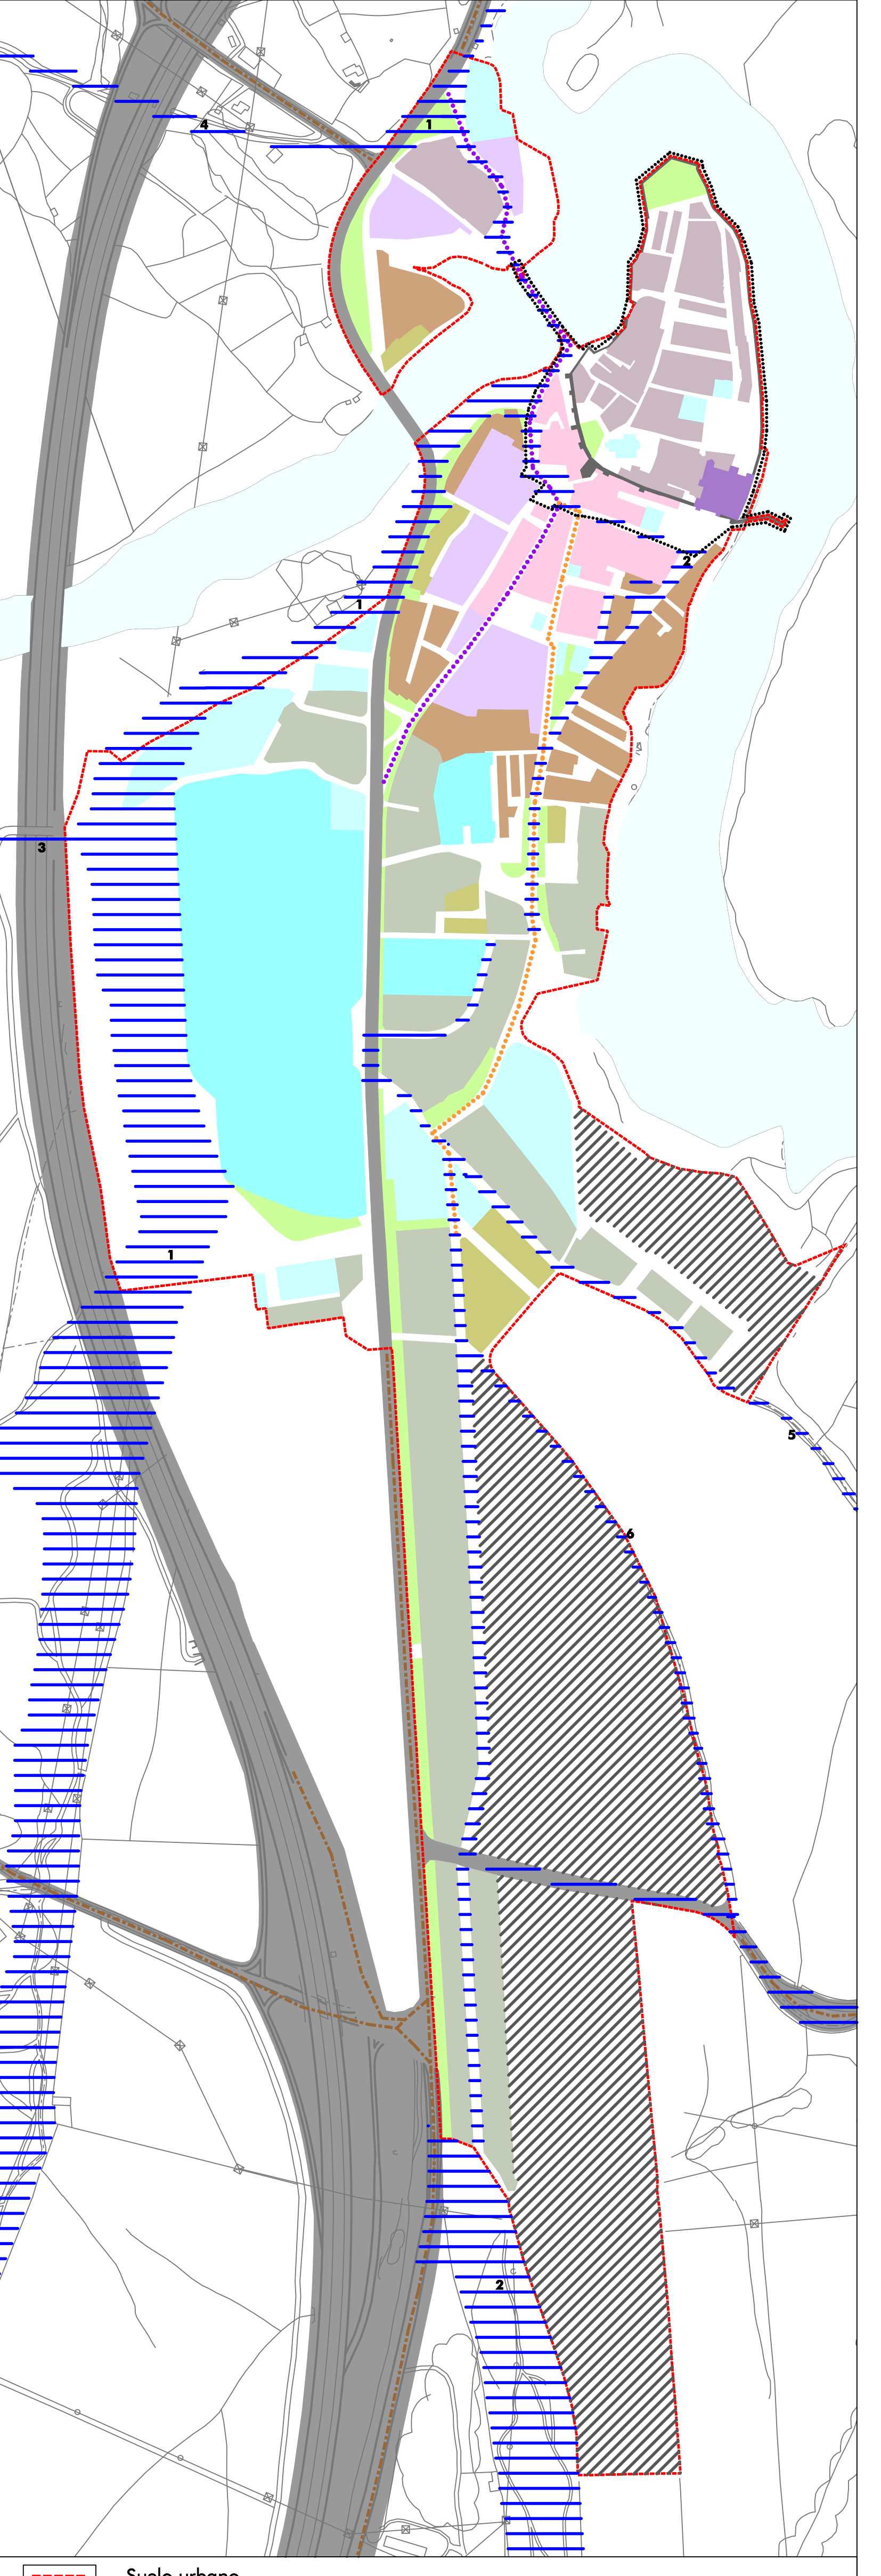
Suelo urbano	Carreteras
Conjunto Histórico (B.I.C. desde 1993)	A.- Autovía A-1
Trazado de Vías Pecuarías	B.- N-1
1.- Cañada Real de Velayos	Conexiones con otros núcleos
2.- Cañada Real de San Lázaro	Viaro principal
3.- Colada de Las Pozas	Calle Real
4.- Colada del Chorrillo	Puente del arrabal
5.- Colada de Las Tejeras	Calle Concepción
6.- Colada de Las Eras	Viaro secundario
Recinto Amurallado	Calle Tahona
Casco histórico	Paseo del río Lozoya
Ensanche S. XVI	Calle San Lázaro
Ensanche S. XIX	
Crecimiento 1º mitad S. XX	
Desarrollos durante los años 70	
Residencial años 80-90.	
Últimos desarrollos.	
Equipamientos públicos destacados.	
Equipamientos privados.	
Zonas verdes
